**PROJETO DE REQUALIFICAÇÃO DO
PARQUE MANUEL BRAGA**

VOLUME II – ESTUDO FITOSSANITÁRIO

Lisboa, Novembro de 2017

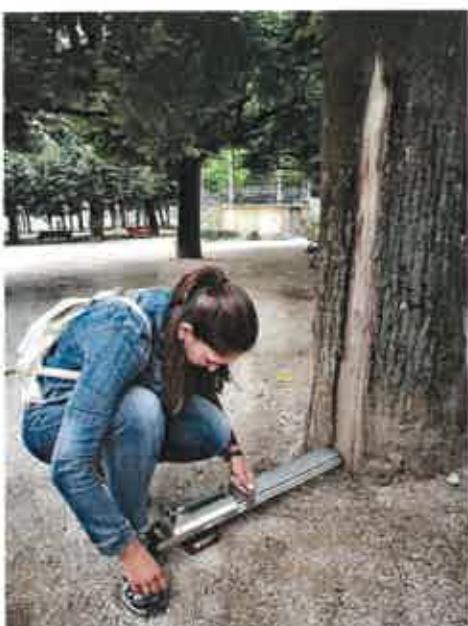
Figura 2.1 – Sondagem em colo de árvore com lesão no tronco

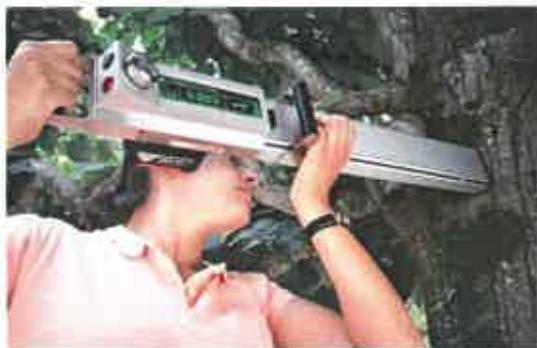
Figura 2.2 – Sondagem junto a defeito com podridão na zona de inserção das pernadas no tronco

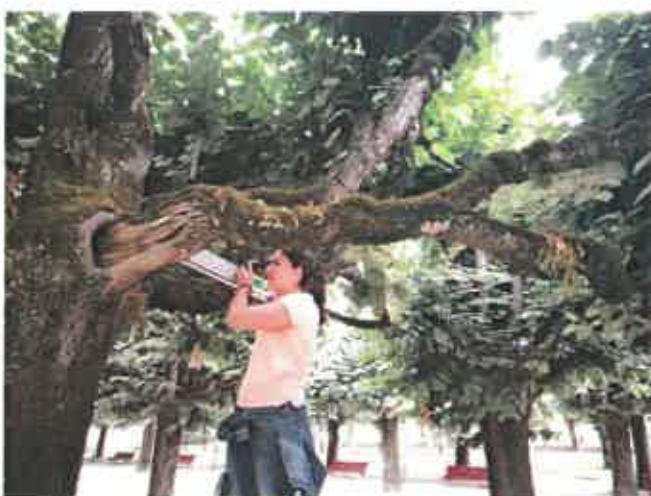
Figura 2.3 – Sondagem em cavidade na zona de inserção de ramo de ligação entre duas tílias unidas

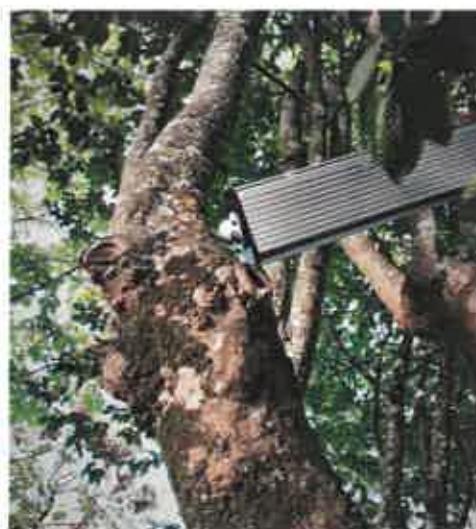
Figura 2.4 – Sondagem realizada em altura, em zona de inserção dos ramos surgidos após a rolagem da pernada

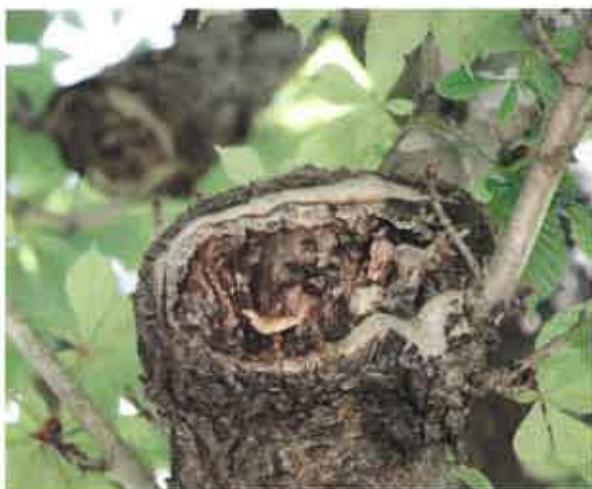
no passado, as quais provocaram grandes feridas, repetidas ao longo do tempo, potenciando o ataque dos fungos que degradam os constituintes do lenho. As podridões de lenho (Figura 3.1) não afetam obrigatoriamente o vigor vegetativo das árvores, não havendo por isso contradição entre o facto de a maioria das árvores do Parque (sobretudo os alinhamentos de tilias e plátanos) estar bem a este nível, quanto o mesmo não acontece quanto ao fitossanitário.

Figura 3.1 – Podridão de lenho em ferida resultante da rolagem de grande pernada no passado

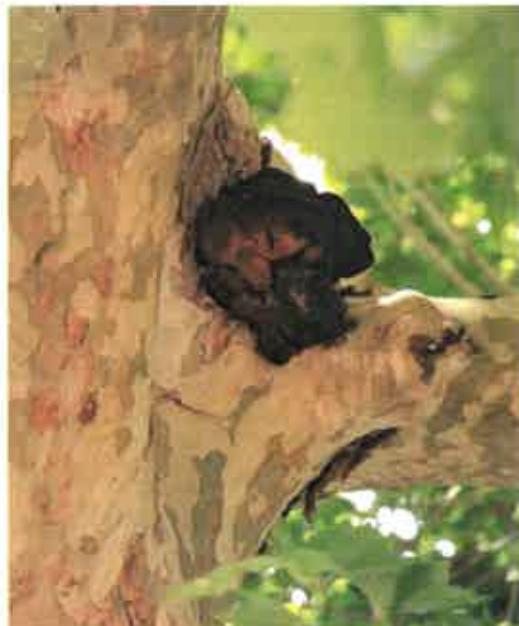
Figura 3.2 – Carpóforo de *Inonotus hispidus* em plátano

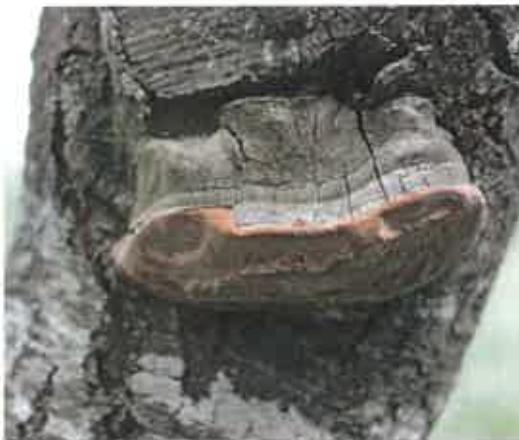
Figura 3.3 – Carpóforo de *Rigidoporus ulmarius* em cavidade de plátano

De destacar também a presença do fungo lenhívor *Rigidoporus ulmarius* (Figura 3.3), agente causal da perigosa podridão castanha, no interior da cavidade do plátano 147_Poa.

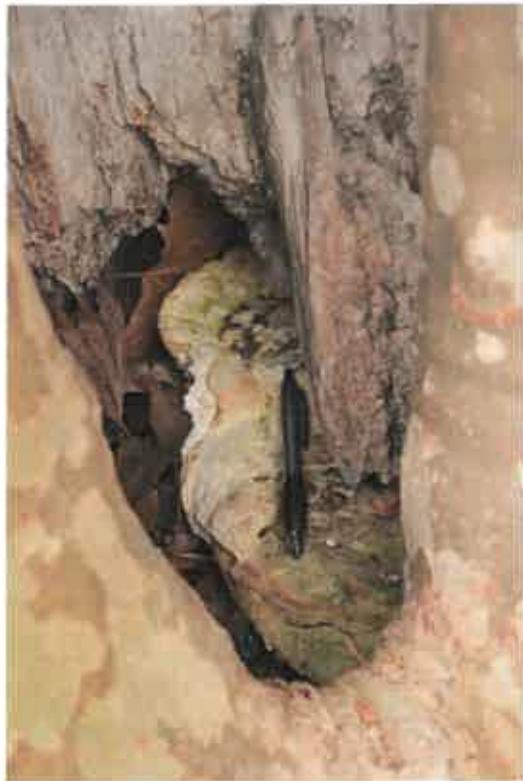
Figura 3.4 – Carpóforo de *Phellinus tuberculosus* em tronco de ameixoeira-de-jardim

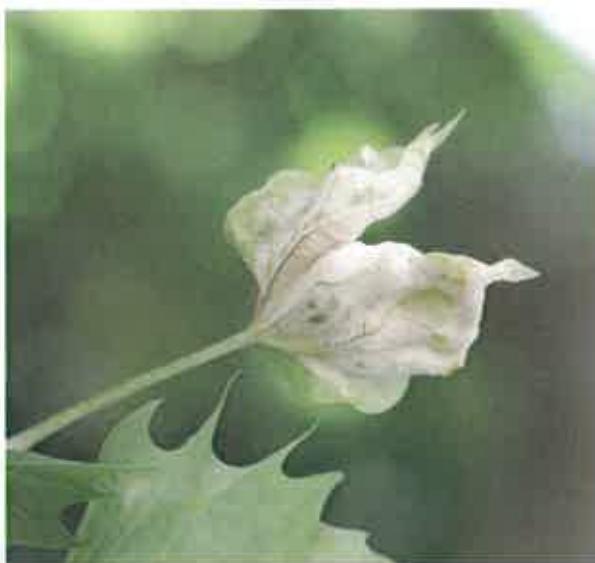
O ódio afeta especialmente a rebentação jovem, evidenciando-se pela presença de folhas cobertas de um abundante “feltro” branco (micélio e esporos do fungo) e com as margens encarquilhadas ou mesmo secas. Ao contrário de outras doenças fúngicas, atinge maior expressão em anos quentes e secos, como o atual. Embora possa explicar a morte de alguns lançamentos jovens, não é um problema fitossanitário grave.

Figura 3.5 – Ódio em folha de plátano

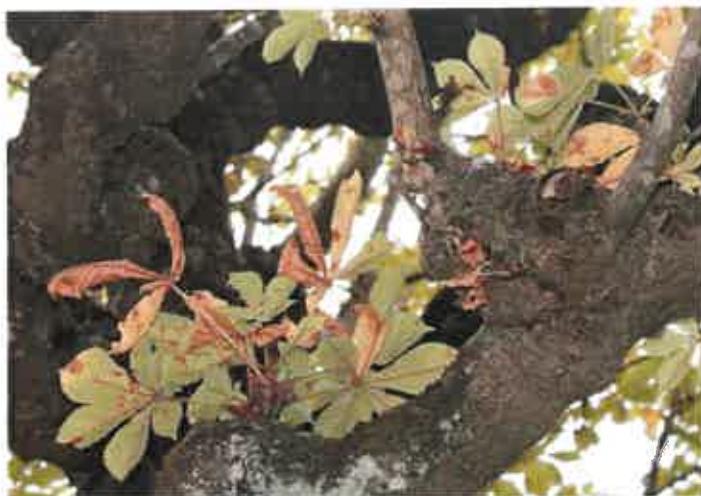
Figura 3.6 – *Guignardia aesculi* em folhas de castanheiro-da-índia

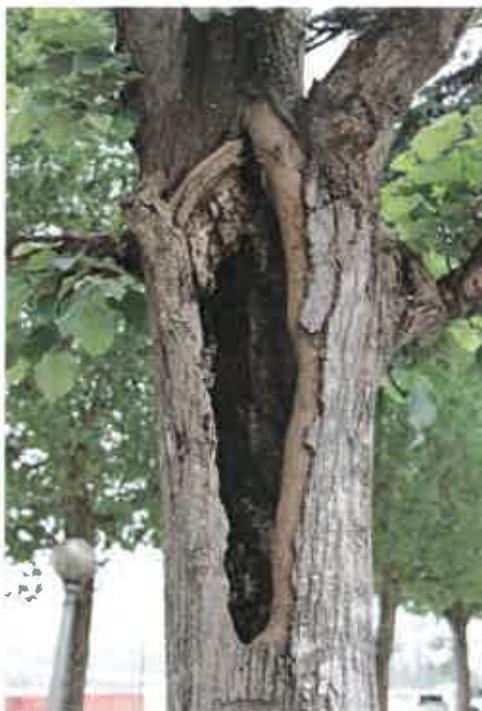
O modelo artificial de condução que se impôs a estas tílias, o qual nem sempre terá sido executado de forma irrepreensível – tanto em termos técnicos como em regularidade – é muito exigente em termos fisiológicos, acabando por debilitar as árvores, que, apesar de se apresentarem ainda com boa vitalidade, evidenciam feridas e podridões de grandes dimensões que afetam as pernadas sobre as quais se desenvolve a copa, fragilizando-as biomecanicamente e potenciando a sua rutura (Figuras 3.8 e 3.9).

Figura 3.8 – Grande cavidade em base de pernadas de tília

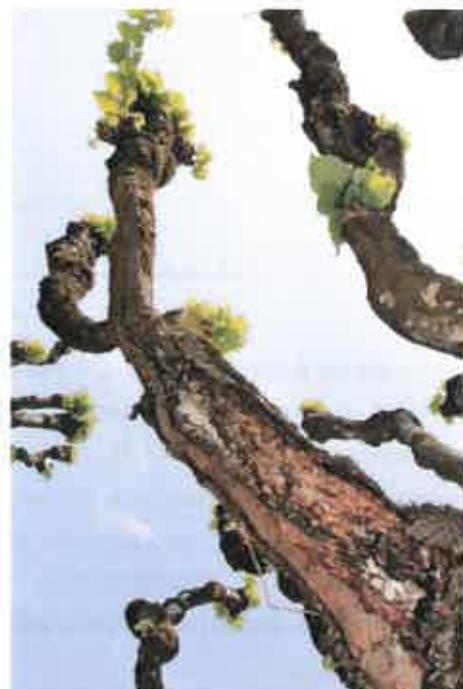
Figura 3.9 – Grande ferida em ramo principal de tília

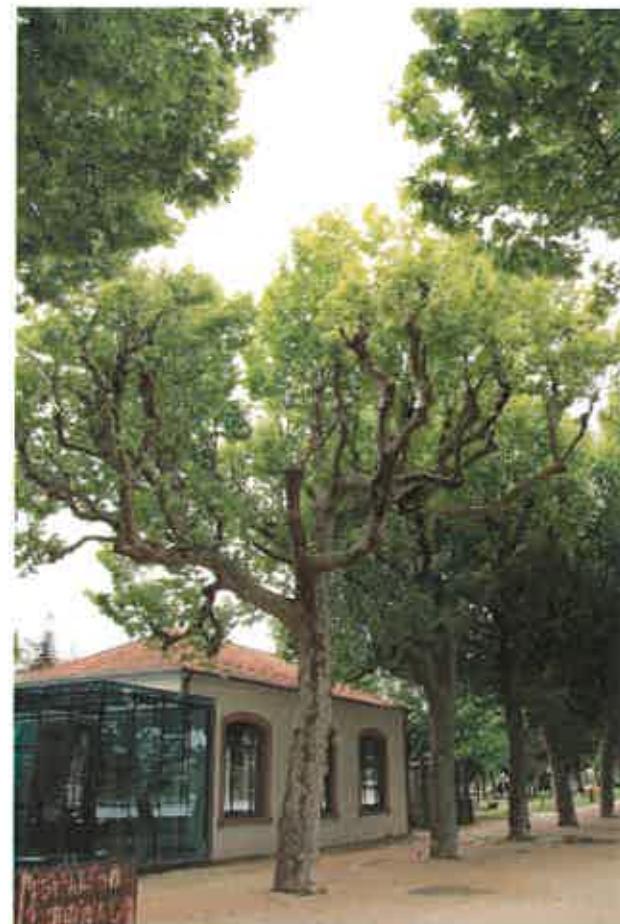
Em termos de *Vigor Vegetativo*, os plátanos foram quase todos classificados com o nível *Bom*, à exceção de apenas 6 exemplares (158 a 163_Poa), situados todos próximos do Museu da Água (Figura 3.12), cuja construção (realizada já em 2005) e, sobretudo, as obras de reabilitação do túnel que o liga ao rio, afetou profundamente as suas raízes.

Figura 3.12 – Plátano localizado junto ao Museu da Água, apresentando sofrível vigor vegetativo

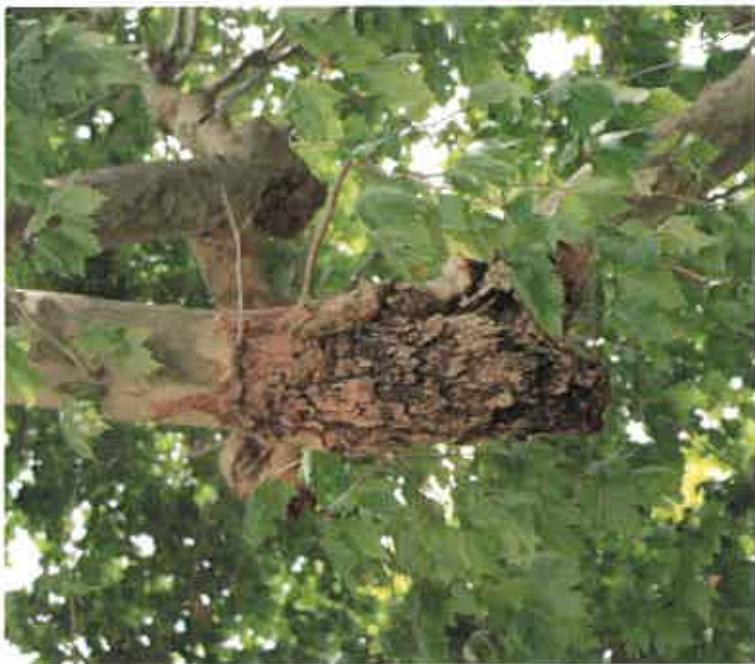
Uma das consequências das rolagens a que foram submetidas estas árvores no passado, foi a criação de feridas de corte com dimensão superior à determinada pelas boas-práticas, onde se desenvolveram, ao longo dos anos, *podridões de lenho* (Figura 3.13).

Figura 3.13 – Podridão de lenho em ferida resultante da rolagem de grande pernada de plátano no passado

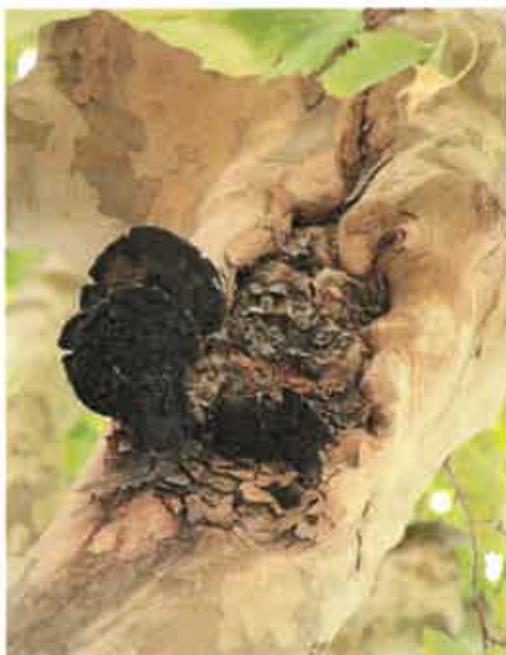
Em termos de **Estado Fitossanitário**, para além de apresentarem lesões infetadas pelo fungo lenhívor *Inonotus hispidus* (Figuras 3.2 e 3.14), a generalidade das árvores apresenta também manchas foliares de ódio-do-plátano (*Microsphaera platani*) (Figura 3.5), que, como atrás referido, não é um problema fitossanitário grave. Assim, o principal problema é mesmo o da degradação dos constituintes do lenho, a qual tem grande impacto na qualidade funcional deste, o que determinou que a classificação sanitária da grande maioria seja *Sofrível*.

Figura 3.14 – Lesão infetada por *Inonotus hispidus* em pernada de plátano

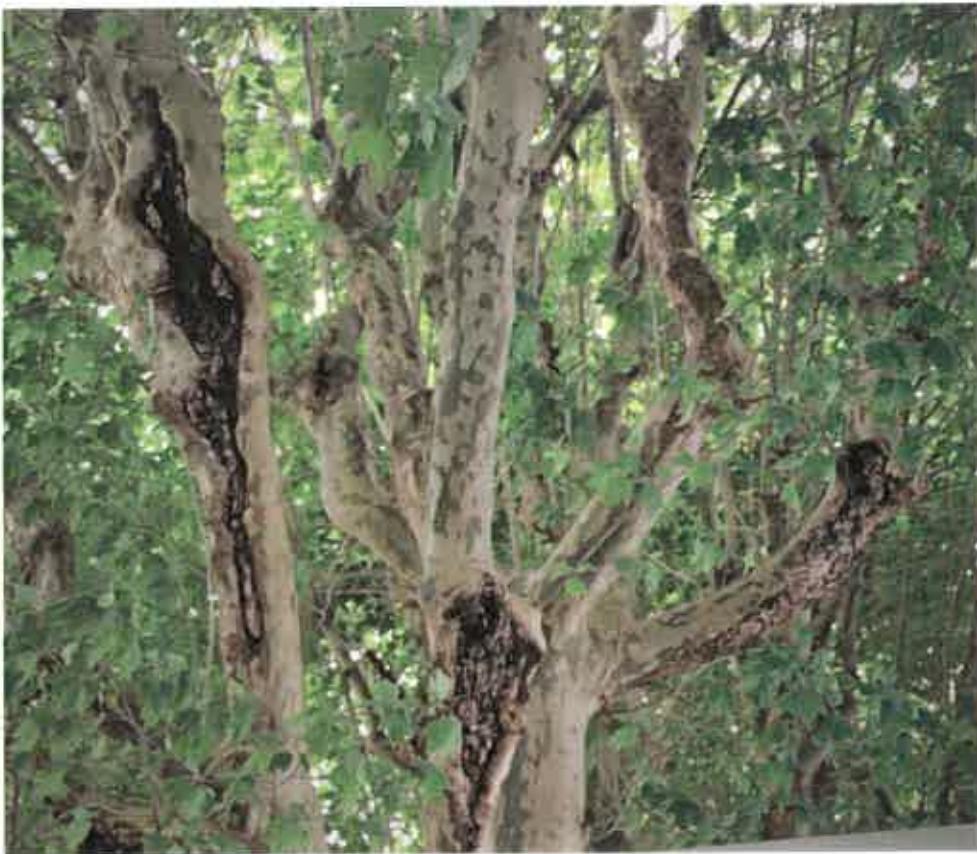
Figura 3.15 – Grandes feridas com podridão em ramos principais de plátano

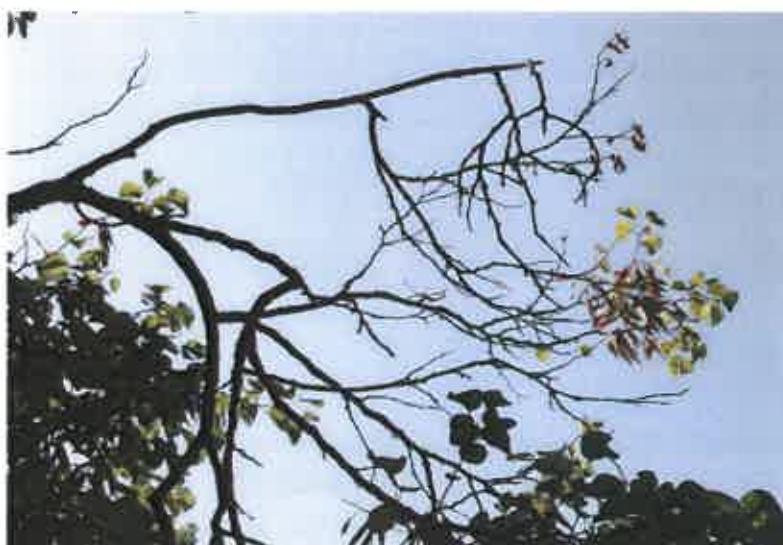
Apenas 23% destas 90 árvores, não incluídas em alinhamentos, estão classificadas como teto bom **Vigor Vegetativo**. Todas as outras têm, em maior ou menor grau, *sintomas de decaimento* (Figura 3.19), como rarefação e amarelecimento foliar, curtos crescimentos anuais e ramos mortos não resultantes de natural ensombramento.

Figura 3.19 – Olaia com decaimento apical pronunciado

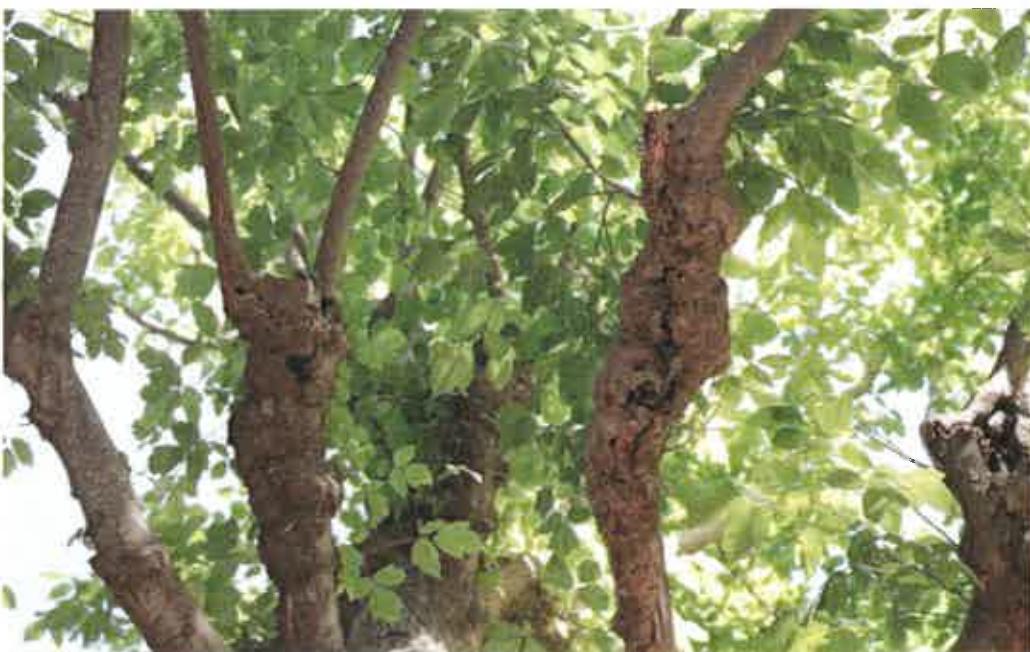
Figura 3.20 – Bordo-negundo com decrepitude nas zonas de sucessivos cortes
