RELATÓRIO TÉCNICO

**DIAGNÓSTICO E AVALIAÇÃO DO POTENCIAL RISCO DE RUTURA
DE SEIS EXEMPLAES ARBÓREOS
RUA LOURENÇO DE ALMEIDA AZEVEDO, COIMBRA**

JANEIRO 2021

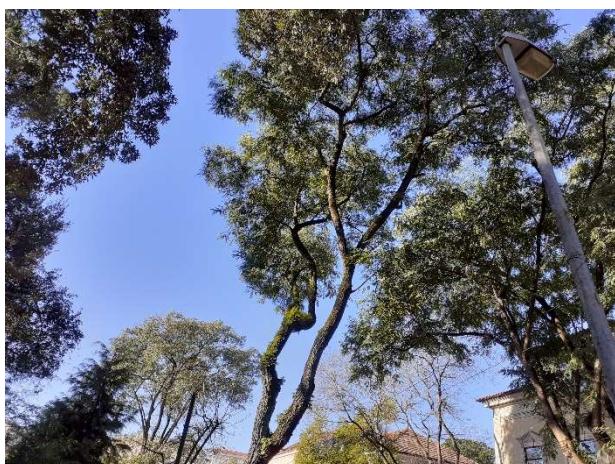
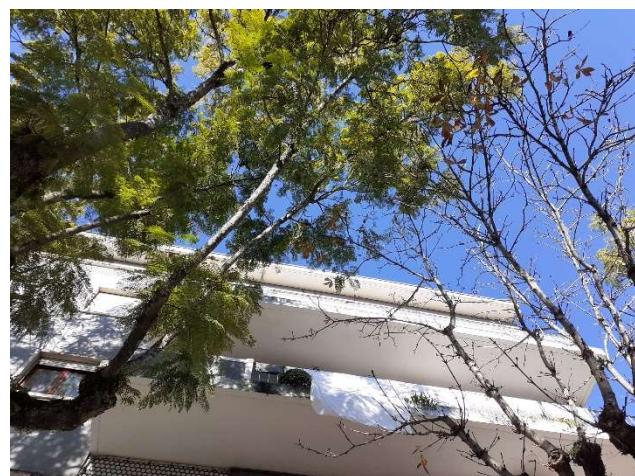
Os exemplares em questão, adultos e em posição codominante face o coberto arbóreo do referido arruamento, apresentam um estado de vitalidade razoável, sendo de se realçar copas de moderada transparência, ligeiramente descompensadas sobre o eixo da via e evidenciando pontualmente, e em reduzido grau, conflitos de copa com as árvores vizinhas (fig. 1).

Figura 1 – Copas evidenciando ligeira descompensação sobre o eixo da via, moderada transparência e pontuais conflitos com árvores vizinhas.

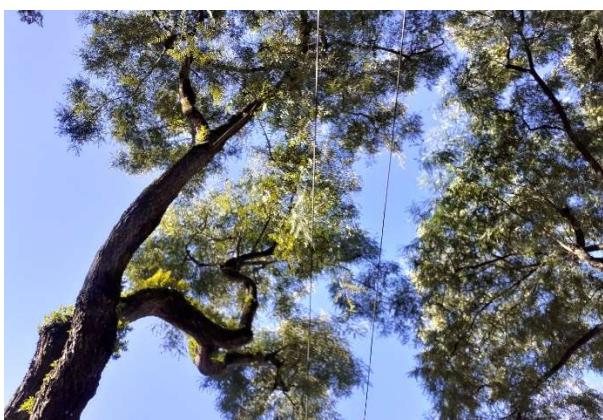
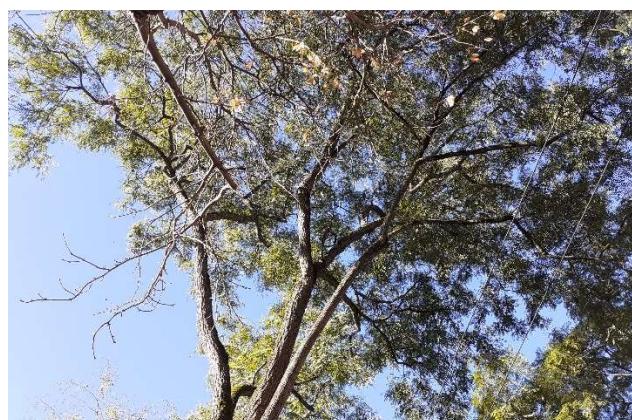
Com efeito, estes exemplares evidenciam copas formadas por ramos epicórmicos com elevada relação comprimento/diâmetro, ramificados apenas a elevada altura, pontualmente com curvaturas acentuadas (fig. 2) e padrões de crescimento horizontal a descendente, refletindo como tal instabilidade mecânica quer em resposta a esforços físicos internos, quer, e especialmente, a esforços físicos externos.

Figura 2 – Ramos evidenciando elevada relação comprimento/diâmetro e curvaturas acentuadas.

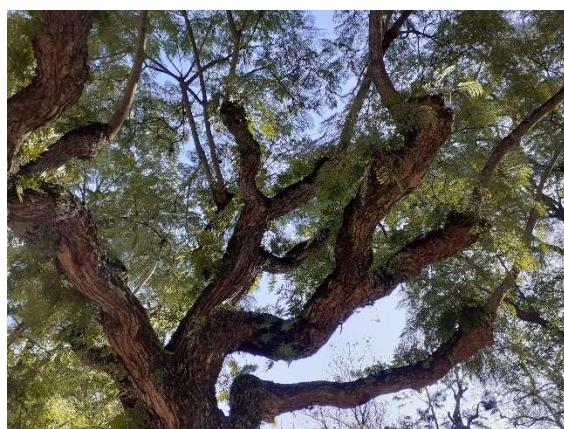
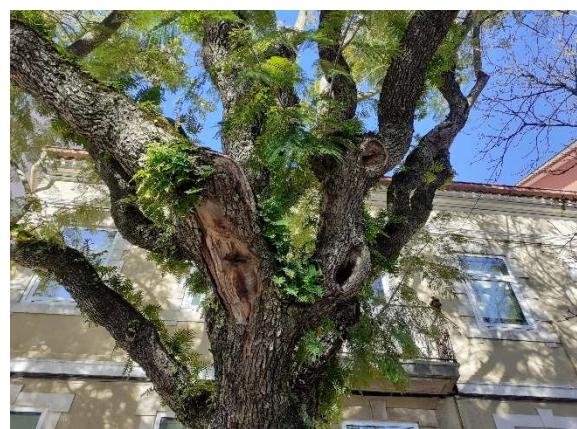
A situação encontra-se agravada em especial nos exemplares de *J. mimosifolia* em resultado do elevado número de lesões presentes sobre a estrutura tipo “castiçal”, com podridão dos tecidos internos expostos, em avançado estado de degradação, e formação de cavidades (fig. 3). Em algumas destas estruturas foi ainda possível observar sinais de tensões de crescimento, em especial nas secções sujeitas a esforços de compressão.

Figura 3 – *Jacaranda mimosifolia* evidenciando estrutura tipo “castiçal”, com lesões com podridão de lenho, formação de cavidade e curvaturas acentuadas.

Mantém-se o aconselhamento de substituição dos exemplares em virtude da sua deficiente estrutura e da degradação de lenho presente nos ramos de sustentação da copa, já que se considera que uma redução dos ramos epicórmicos, sem induzir uma elevada perda de massa foliar, não será suficiente para a mitigação do potencial risco de rutura a um nível aceitável. A intervenção aconselhada deverá ser realizada com a brevidade possível preferencialmente antes do próximo inverno.

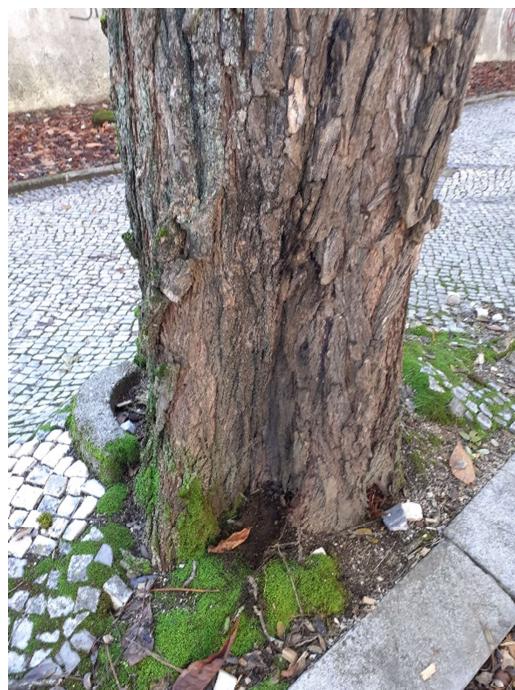
Nos exemplares ID 11 e 17 assinalou-se um ligeiro achatamento dos tecidos numa secção de tronco e colo, sugerindo a potencial existência de um defeito interno (fig. 4). No exemplar ID 17 nesta secção obteve-se ainda um resultado positivo no teste do martelo de arborista.

Figura 4 – Exemplar ID 17 evidenciando achatamento de tecidos no tronco e colo.

No indivíduo ID 17 realizaram-se quatro resistogramas, em estrela, a 40 cm de altura que demonstraram a presença de uma podridão interna circundada por concha de lenho sã, que embora

suficiente para a correta transmissão dos esforços físicos, já apresenta uma ligeira alteração à normal resposta da espécie arbórea em questão. Nas três primeiras leituras, onde se observa o referido defeito interno, é ainda possível constatar que o mesmo se encontra deficientemente compartimentado e em evolução para as secções mais externas.

Intervenção de poda de redução de vela e minimização da descompensação de copa, que deverá ser alcançada pela combinação de redução de ramos, em cerca de 1/4 do seu comprimento, na axila de um ramo lateral, escolhido de acordo com o seu vigor (bom), orientação (que possibilite a manutenção da arquitetura de copa) e dimensão (diâmetro superior ou igual a 1/3 do diâmetro do ramo suprimido). Durante a intervenção dever-se-á ainda encurtar ramos em conflito e suprimir eventuais ramos secos que, entretanto, poderão surgir. Esta intervenção deverá ser realizada preferencialmente durante o próximo período de repouso vegetativo.

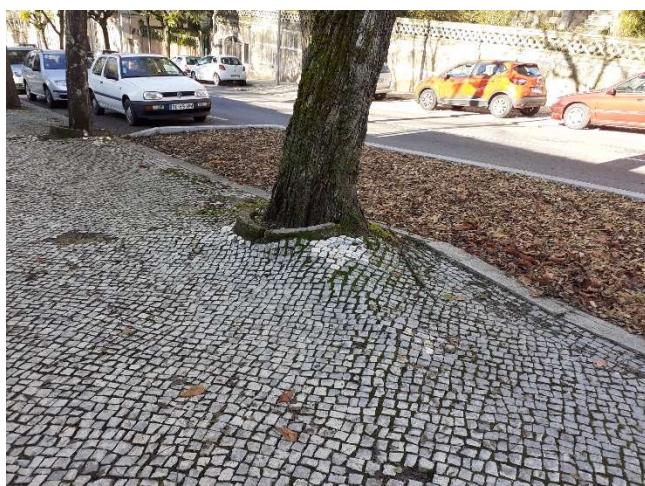
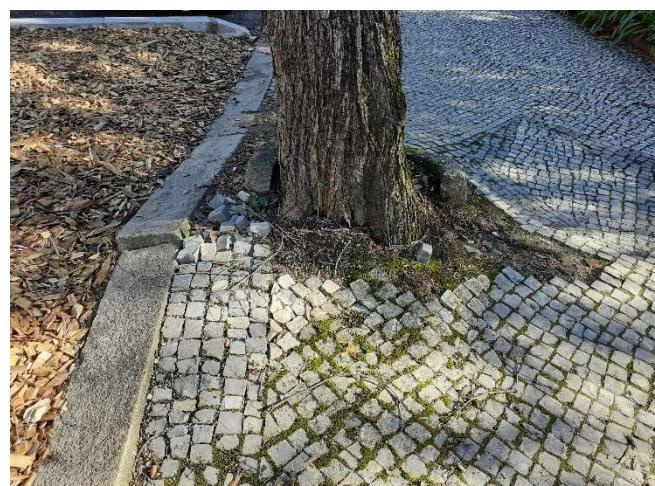
Os 6 exemplares encontram-se em caldeiras exíguas, observando-se diversas ondulações e deformações do pavimento na zona de influência o sistema radicular (ZISR), em especial nos exemplares de *T. tipu* nas secções sujeitas a esforços de tração (fig. 5).

Figura 5 – Presença de ondulação e deformação do pavimento na ZISR.

Por forma a se minimizarem os constrangimentos para a circulação pedonal na ZISR destes dois

exemplares arbóreos aconselha-se que sejam tidas em consideração os aconselhamentos efetuados no ponto 5 do nosso relatório técnico de junho de 2013.

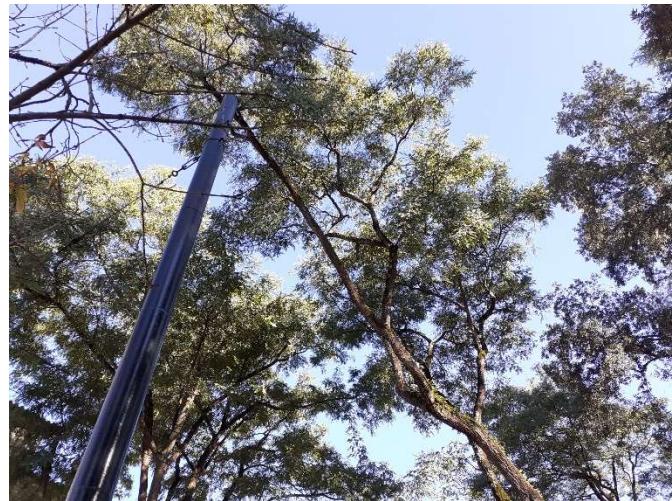
Copa ligeiramente descompensada sobre o eixo viário, acompanhando a inclinação do eixo principal, moderadamente transparente, e em ligeiro conflito com árvore vizinha no passeio oposto

Ramos com elevada relação comprimento/diâmetro, ramificando apenas em altura, um deles com elevada projeção sobre o eixo viário

Pontualmente curvatura acentuadas

Diversas lesões com podridão de lenho

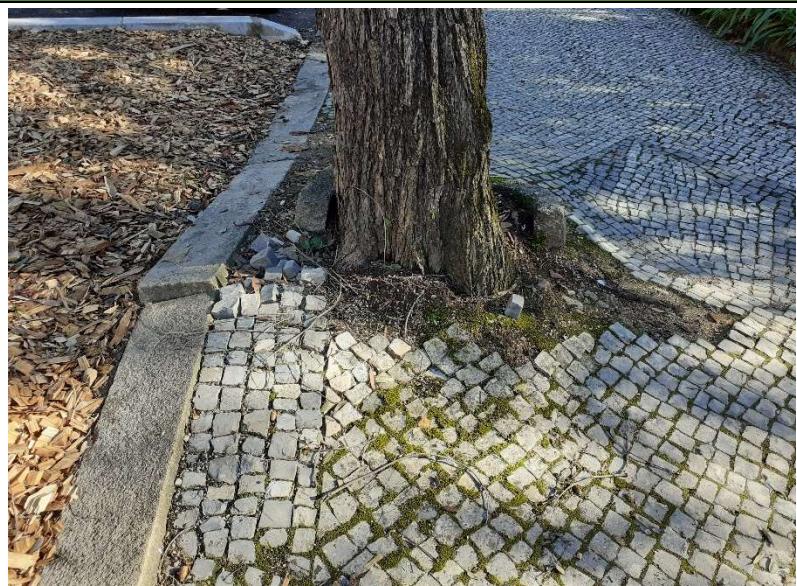
Eixo principal inclinado sobre o eixo viário, bifurcado

Teste do martelo de arborista negativo

Ondulação e danos no pavimento da ZISR

Secção da ZISR sujeita a esforços de compressão sofreu alterações em março/abril de 2020

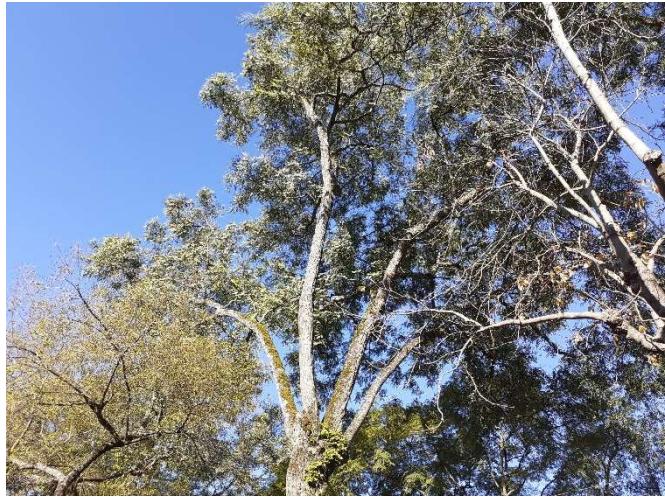
Copa descompensada sobre o eixo viário, acompanhando a inclinação do eixo principal, moderadamente transparente

Pontualmente ramos secundários e terciários com padrão de crescimento horizontal a descendente

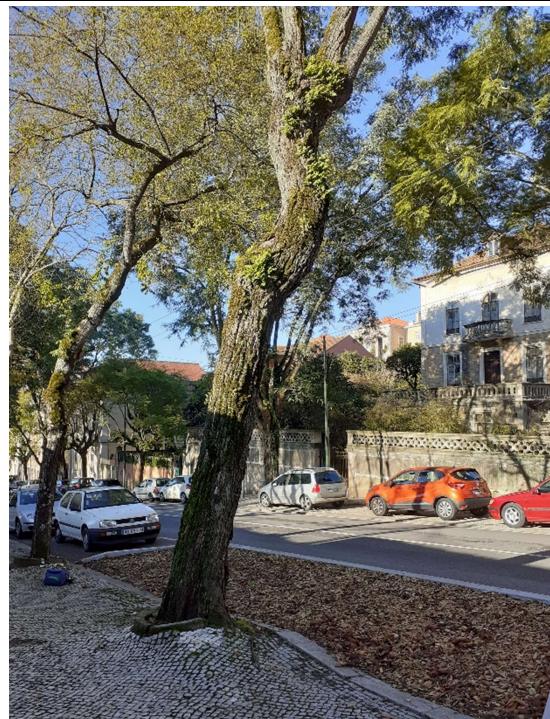
Eixo principal inclinado sobre o eixo viária, e com curvatura ligeiramente abaixo da zona de inserção da copa

Ondulação e danos no pavimento da ZISR

Secção da ZISR sujeita a esforços de compressão sofreu alterações em março/abril de 2020

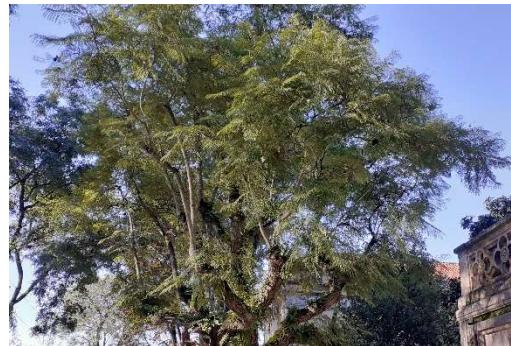
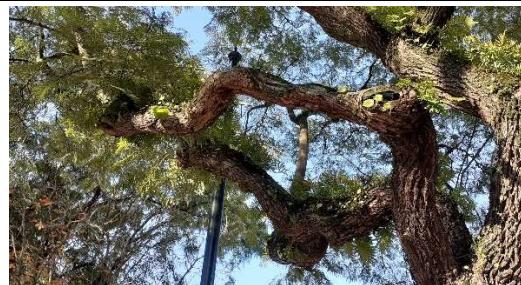
Copa ligeiramente descompensada sobre o eixo viário, moderadamente transparente, formada por ramos epicórmicos, ramificados apenas na zona mais apical, inseridos numa estrutura tipo "castiçal", por vezes com padrão de crescimento horizontal, onde se observam diversas lesões com podridão avançada dos tecidos internos expostos, formando pontualmente cavidade

Ao nível da estrutura tipo "castiçal" observam-se ainda pontualmente curvaturas acentuadas e alguns sinais de tensões de crescimento em especial nas secções sujeitas a esforços de compressão

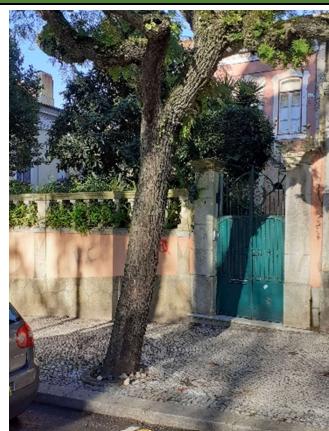
Eixo principal ligeiramente inclinado, evidenciando achatamento de tecidos do lado oposto à inclinação com teste do martelo de arborista positivo (tal como em 2013, dado o resultado obtido no resistograma efetuado em 2013 e após se ter obtido novamente um teste de martelo positivo dispensou-se a realização de novos resistogramas)

Ligeira ondulação da ZISR

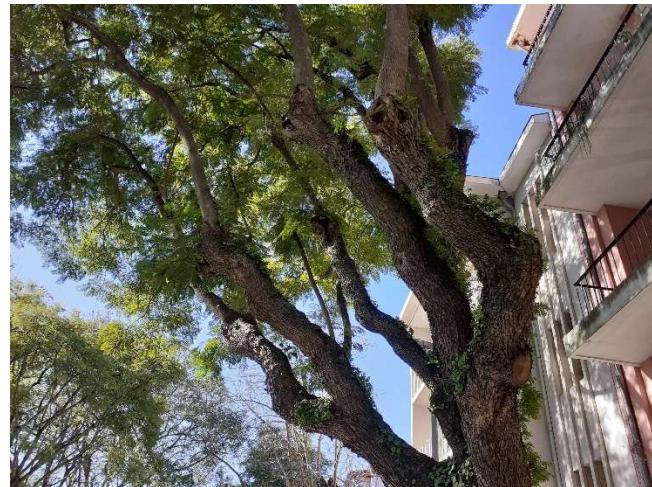
Copa ligeiramente descompensada sobre o eixo viário, moderadamente transparente, formada por ramos epicórmicos, ramificados apenas na zona mais apical, inseridos numa estrutura tipo "castiçal", onde se observam diversas lesões com podridão avançada dos tecidos internos expostos, formando pontualmente cavidade

Ao nível da estrutura tipo "castiçal" observam-se ainda pontualmente curvaturas e alguns sinais de tensões de crescimento em especial nas secções sujeitas a esforços de compressão

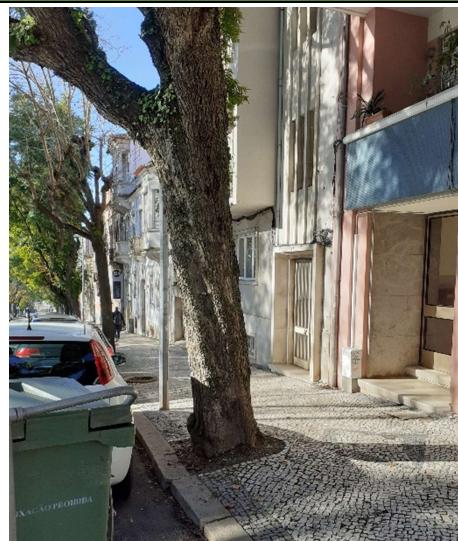
Eixo principal ligeiramente inclinado

Ligeira ondulação da ZISR

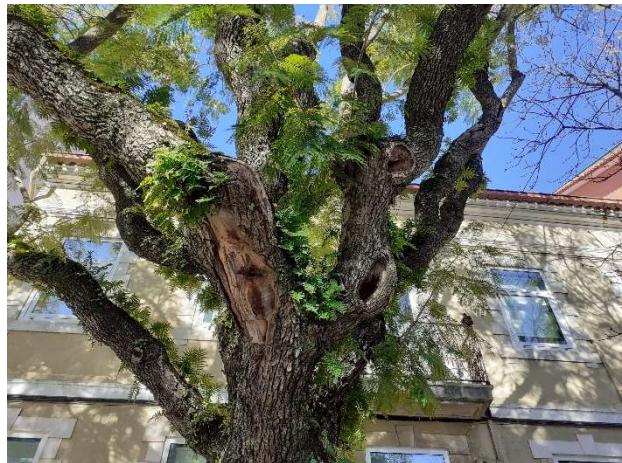
Copa ligeiramente descompensada sobre o eixo viário, moderadamente transparente, formada por ramos epicórmicos, ramificados apenas na zona mais apical, inseridos numa estrutura tipo "castiçal", onde se observam diversas lesões com podridão avançada dos tecidos internos expostos, formando pontualmente cavidade

Ao nível da estrutura tipo "castiçal" observam-se ainda pontualmente curvaturas e alguns sinais de tensões de crescimento em especial nas secções sujeitas a esforços de compressão

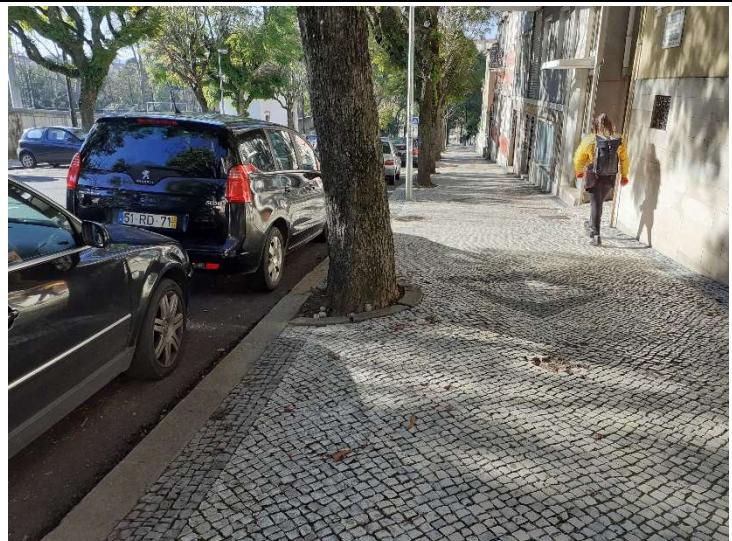
Eixo principal ligeiramente inclinado

Ligeira ondulação da ZISR

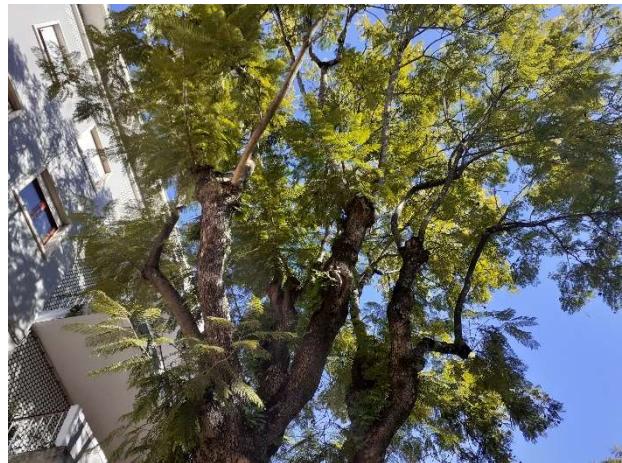
Copa ligeiramente descompensada sobre o eixo viário, moderadamente transparente, formada por ramos epicórmicos, ramificados apenas na zona mais apical, inseridos numa estrutura tipo "castiçal", onde se observam diversas lesões com podridão avançada dos tecidos internos expostos, formando pontualmente cavidade

Ao nível da estrutura tipo "castiçal" observam-se ainda pontualmente curvaturas e alguns sinais de tensões de crescimento em especial nas secções sujeitas a esforços de compressão

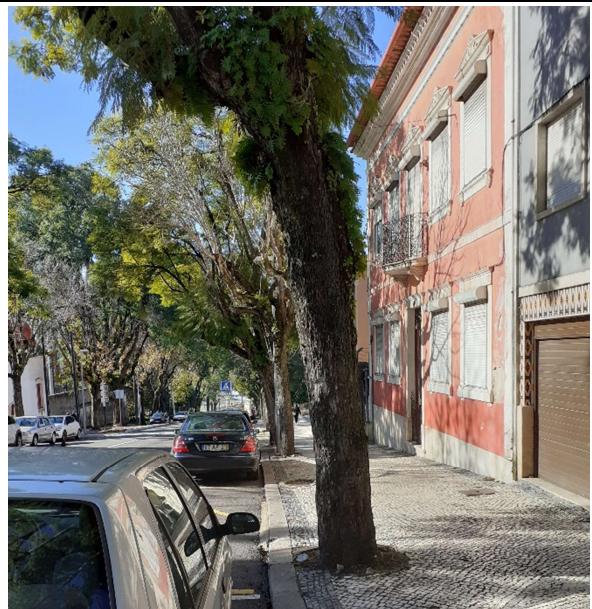
Eixo principal ligeiramente inclinado

Ligeira ondulação da ZISR
