# PARECER TÉCNICO E PROPOSTA DE INTERVENÇÃO ARBORÍCOLA

Avaliação Biomecânica de *Pinus pinea* implantados nos separadores da Avenida Elísio de Moura, Coimbra

Câmara Municipal de Coimbra

Coimbra, Abril de 2026

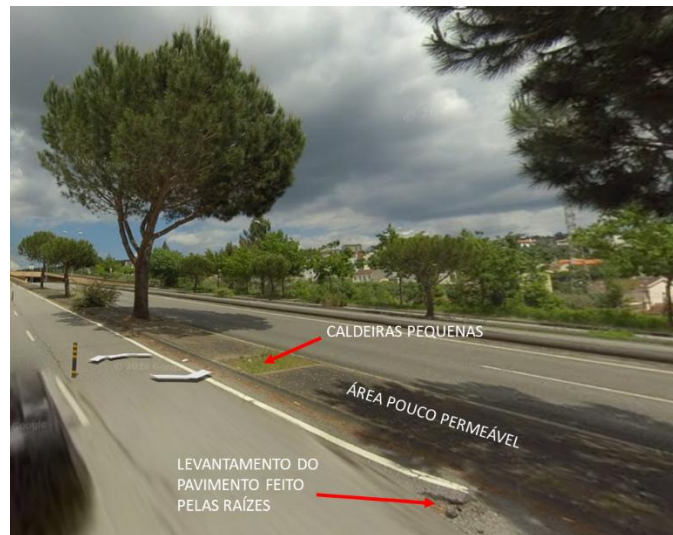
O presente documento avalia a arborização na Avenida Elísio de Moura, composta por alinhamentos de *Pinus pinea* implantados em separadores exíguos (aprox. 3 metros). O diagnóstico local revela uma incompatibilidade severa entre a biologia da espécie e a estratigrafia do subsolo urbano (Figura 1).

**Figura 1.** Pormenor do separador da Avenida Elísio de Moura onde se encontram implantados os pinheiros-mansos (*Pinus pinea*). Salienta-se a dimensão exígua das caldeiras, a forte impermeabilidade do asfalto e do separador, e levantamento do asfalto provocado pela raiz de pinheiro. Fotografia do Google Earth de março de 2022.

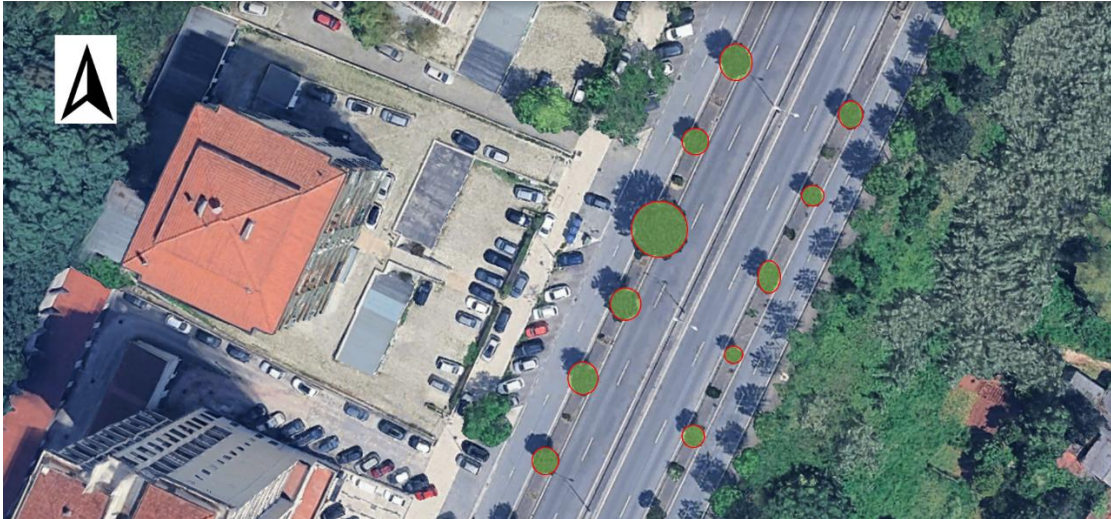
Observa-se um crescimento fortemente assimétrico entre as faixas da avenida (plantadas em 2004/2005, segundo informação da Câmara Municipal de Coimbra - CMC), justificado pela microclimatologia do local (Figura 2):

**Lado Esquerdo (Ascendente):** As árvores encontram-se protegidas dos ventos dominantes pela cortina de edifícios altos. O sombreamento contínuo provocado pelos edifícios provocou alguma etiolação (estiramento em busca de luz), resultando num maior desenvolvimento vertical aparente, e terá mitigado o stress hídrico direto.

**Figura 2.** Perspectiva aérea de parte da Avenida Elísio de Moura, destacando-se o alinhamento de pinheiro-manso em dois separadores da avenida. Os círculos mostram a projeção da copa dos pinheiros do lado esquerdo e direito da avenida. As copas do lado direito tendem a ser menores que as do lado esquerdo. Fotografia do Google Earth de março de 2022.

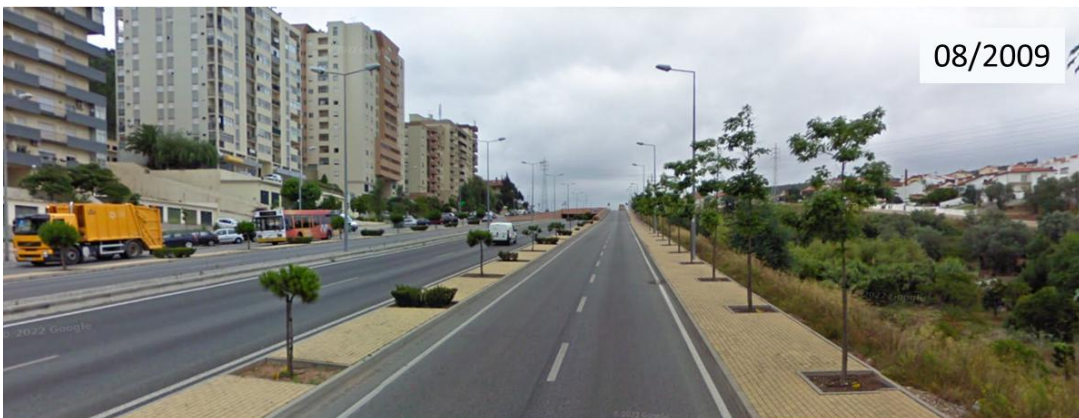
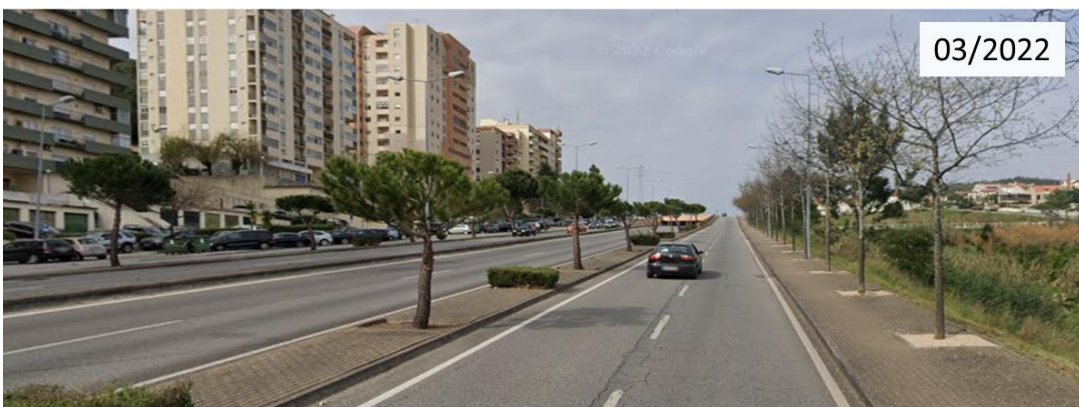
**Lado Direito (Aberto):** Sem a proteção de edifícios, estas árvores sofrem maior exposição ao vento e à irradiação solar direta, agravando o stress hídrico crónico imposto pelo solo urbano restrito, o que resultou num crescimento radicular e aéreo mais contido (nanismo) (Figura 3).

**Figura 3.** Detalhe da Avenida Elísio de Moura em duas datas diferentes, agosto de 2009 e março de 2022. Salienta-se um menor crescimento das árvores localizadas no lado direito. Fotografias do Google Earth.

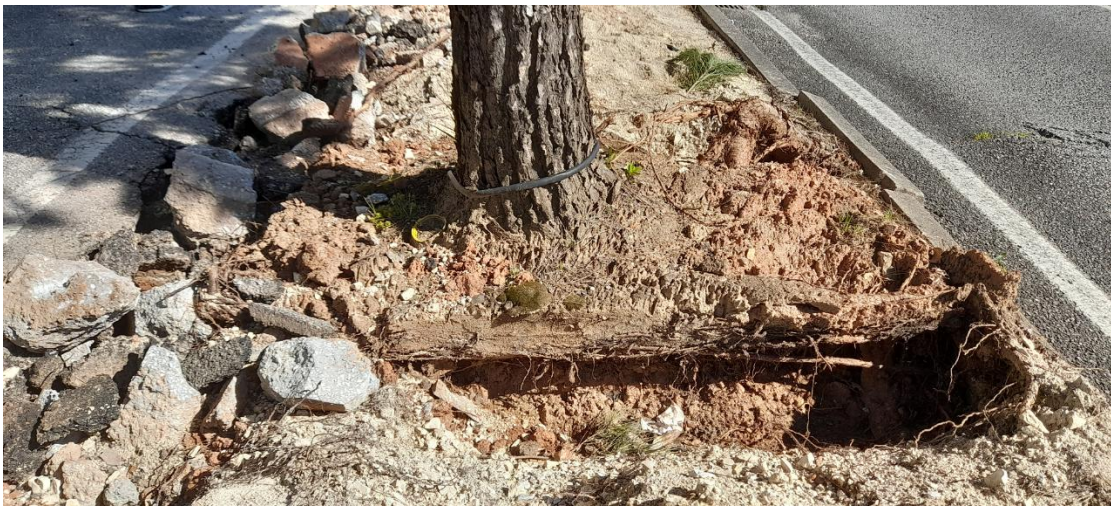
As intervenções no pavimento do lado esquerdo expuseram as raízes dos pinheiros e revelaram a verdadeira dimensão do problema: as árvores sofrem de um crescimento radicular altamente anómalo devido ao enclausuramento prolongado. Este efeito de 'colete de forças' ditou que as raízes rompessem o asfalto e os lancis em direção à faixa de rodagem, gerando um risco severo para a segurança viária. Por inerência técnica, deve assumir-se que a conformação radicular oculta dos exemplares do lado direito da avenida deverá ser similar, enfrentando o mesmo nível de estrangulamento. Este cenário ilustra as consequências de confinar uma árvore majestosa como o pinheiro-manso a um espaço tão exíguo (Figura 4).

**Figura 4.** Crescimento confinado das raízes de pinheiro-manso restringido pela dimensão da caldeira. De salientar o levantamento do pavimento do lado esquerdo e direito da árvore.

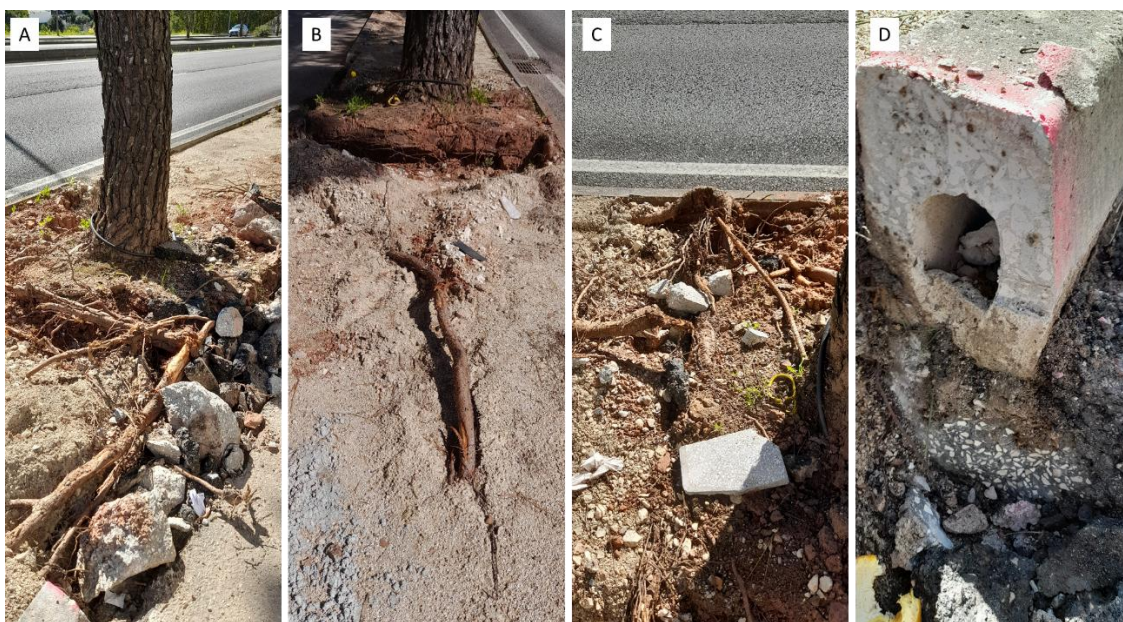
**Pavimento "Fóssil" Enterrado:** Segundo informações da CMC, a cota da avenida foi elevada em cerca de 80 cm sobre um pavimento pré-existente. A estratigrafia mostra claramente a base do lancil atual assente sobre aterro e, imediatamente abaixo, a presença de uma laje sólida e antiga de betão/argamassa (Figura 5).

**Figura 5. A.** Crescimento confinado das raízes de pinheiro-manso, observando-se o formato quadrangular da caldeira e o rompimento do confinamento por uma raiz que cresceu ao longo do lancil. **B.** Detalhe de uma raiz lateral que rompeu o piso do separador. **C.** Crescimento da raiz na direção do pavimento. **D.** Detalhe do lancil atual em betão e com secção vazada. Este é o nível da superfície atual da avenida. Imediatamente abaixo do lancil observa-se uma camada de base de granulometria mista (terra, areia e pedras soltas). Esta é a camada de aterro e compactação usada para nivelar o lancil atual. Mais abaixo observa-se uma laje sólida de betão ou argamassa rica em inertes brancos (pedras britadas claras). Esta camada tem a aparência de um pavimento antigo estruturado que foi simplesmente enterrado, em vez de ser removido, quando a avenida foi subida. No nível mais inferior da imagem, misturado com terra, veem-se fragmentos soltos de asfalto antigo e pedras.

**Rompimento e Perfuração do Pavimento Antigo:** Utilização de maquinaria para romper, extrair ou perfurar a antiga laje de betão/asfalto enterrada a 80 cm de profundidade, garantindo a ligação do novo solo ao subsolo geológico natural profundo.

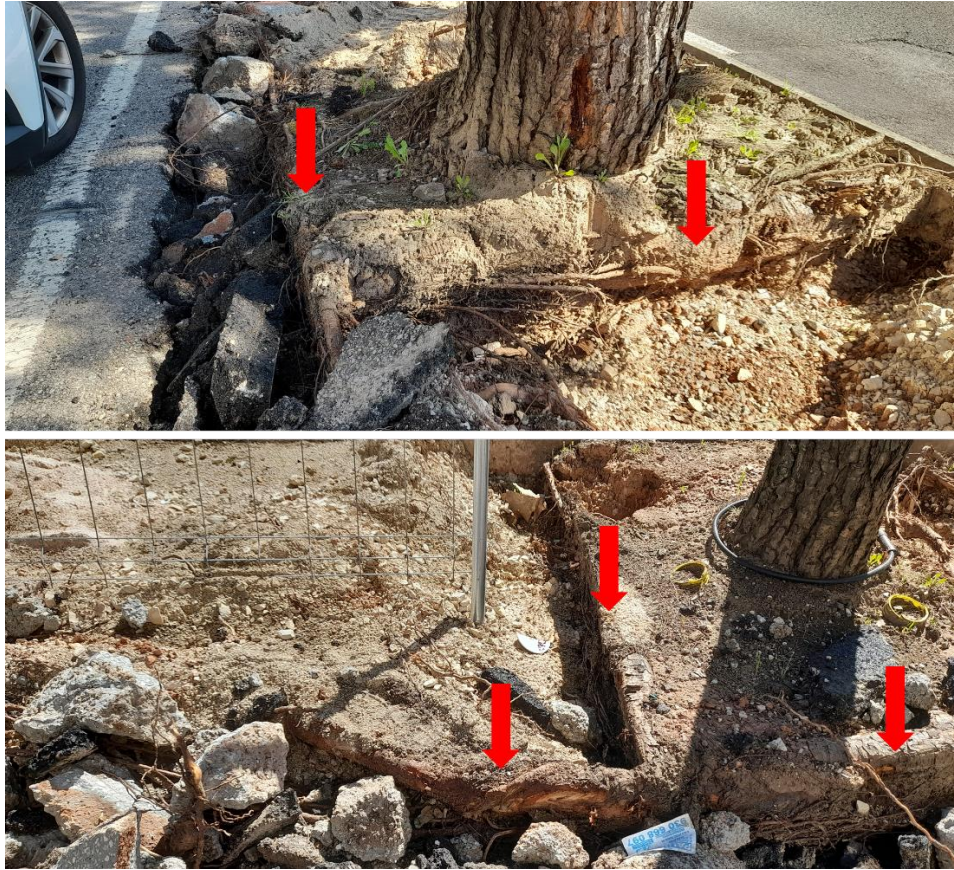
**O Efeito "Colete de Forças":** O confinamento imposto pelas caldeiras individuais enclausurou o sistema radicular. Na tentativa de sobrevivência, as raízes forçaram a saída desse perímetro, espiralando e crescendo de forma agressiva por baixo dos lancis e em direção à via de rodagem, causando o levantamento e a destruição do asfalto. Isto constitui um risco para a segurança rodoviária, com dois acidentes graves provocados pelo levantamento do pavimento (informação da Câmara Municipal de Coimbra) (Figura 6).

Figura 6. Efeito do confinamento no crescimento anômalo das raízes em formato quadrangular, com raízes secundárias grossas horizontais (setas).

**Trincheira de Enraizamento Contínua em Socalcos:** Substituição das caldeiras individuais por uma vala subterrânea contínua sob o passeio. Devido à inclinação da avenida, esta trincheira deve integrar defletores internos (minibarragens) a espaços regulares, impedindo que a água das chuvas escorra apenas para a base da avenida e garantindo a hidratação homogênea.

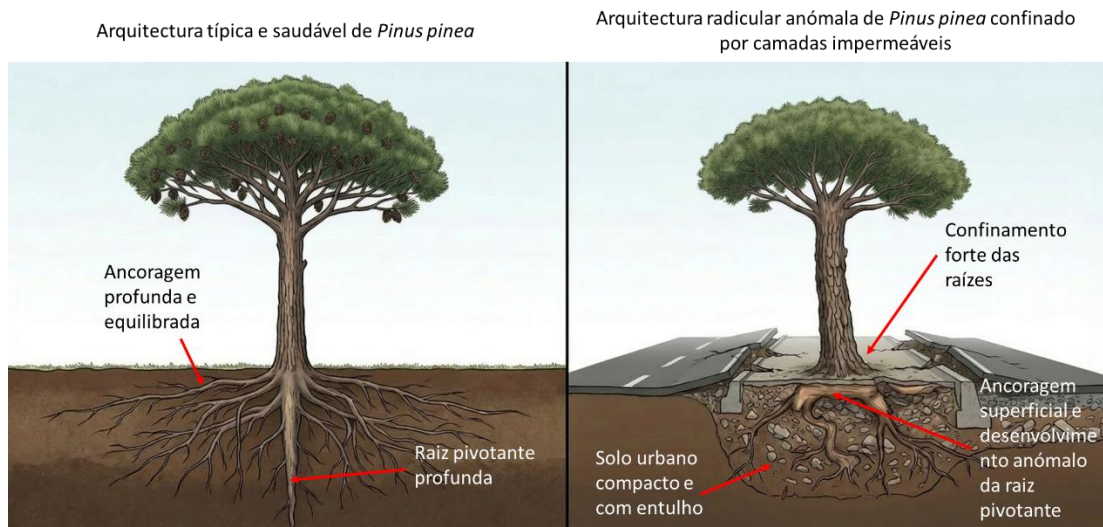
**Falência da Raiz Pivotante por Impermeabilização do Solo:** O *Pinus pinea* está geneticamente programado para desenvolver uma raiz pivotante profunda para ancoragem. Contudo, não tem capacidade mecânica para perfurar camadas impermeáveis (subsolo compactado ou entulho consolidado). Ao embater nesta barreira, a raiz principal terá sofrido um desvio abrupto (crescimento em "L" ou "J") e atrofiou (Figura 7).

Figura 7. Desenho comparativo de uma arquitectura típica e saudável do pinheiro-manso, comparando com a arquitectura observada nos pinheiros da Avenida Elísio de Moura. Imagem obtida a partir de Leonardo AI.

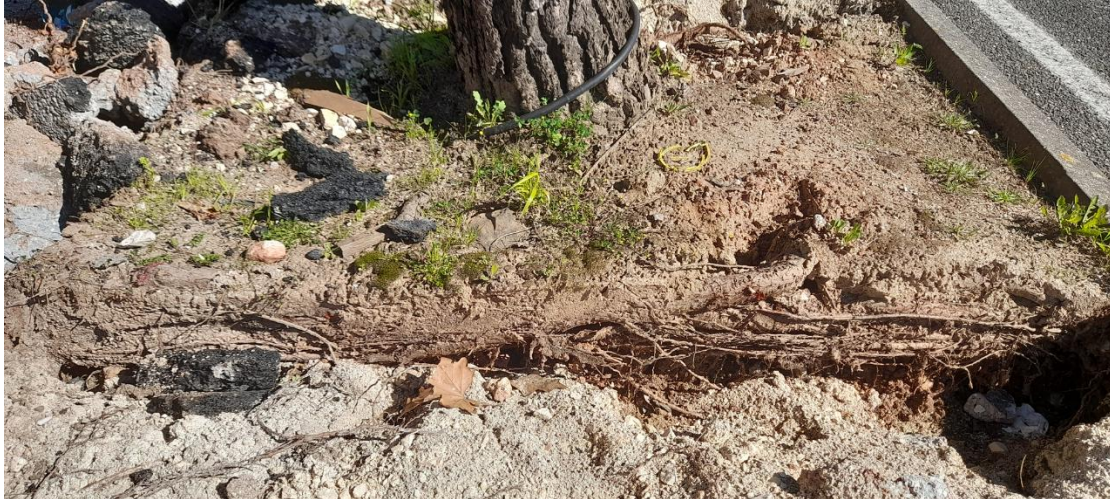
**Emaranhamento em Entulho:** As fotografias mostram raízes estruturais primárias e secundárias que cresceram horizontalmente, entrelaçando-se diretamente com blocos de betão e asfalto do subsolo (Figura 8).

**Figura 8.** Detalhe do crescimento horizontal de raízes primárias (mais finas) e secundárias (mais grossa) ao longo do lancil.

**Remoção de Solos Contaminados e Entulho:** Todo o aterro atual (contendo fragmentos de asfalto e inertes) deve ser removido.
