**PROJETO DE REQUALIFICAÇÃO DO
PARQUE MANUEL BRAGA**

VOLUME II – ESTUDO FITOSSANITÁRIO

Lisboa, Novembro de 2017

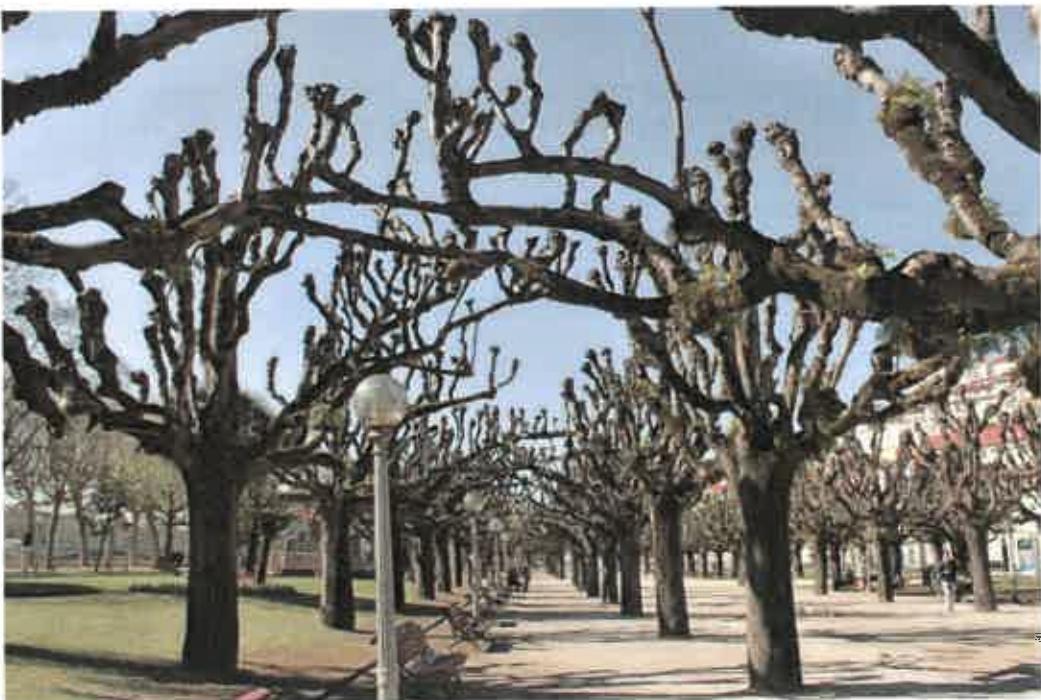
Figura 3.7 – Alameda de tílias do eixo central

Os alinhamentos de tílias que marcam o eixo central do Parque possuem uma arquitetura particular, com as copas interligadas entre si – árvores “casadas”, como são popularmente conhecidas - formando uma malha ímpar de ramos ao longo de toda a extensão das alamedas (ver Figura 3.7). Ao longo dos seus cerca de 90 anos de existência, estas tílias têm sido conduzidas em forma “artificial”, com podas regulares que têm permitido controlar o seu crescimento, mantendo-as num porte médio e na forma pretendida.

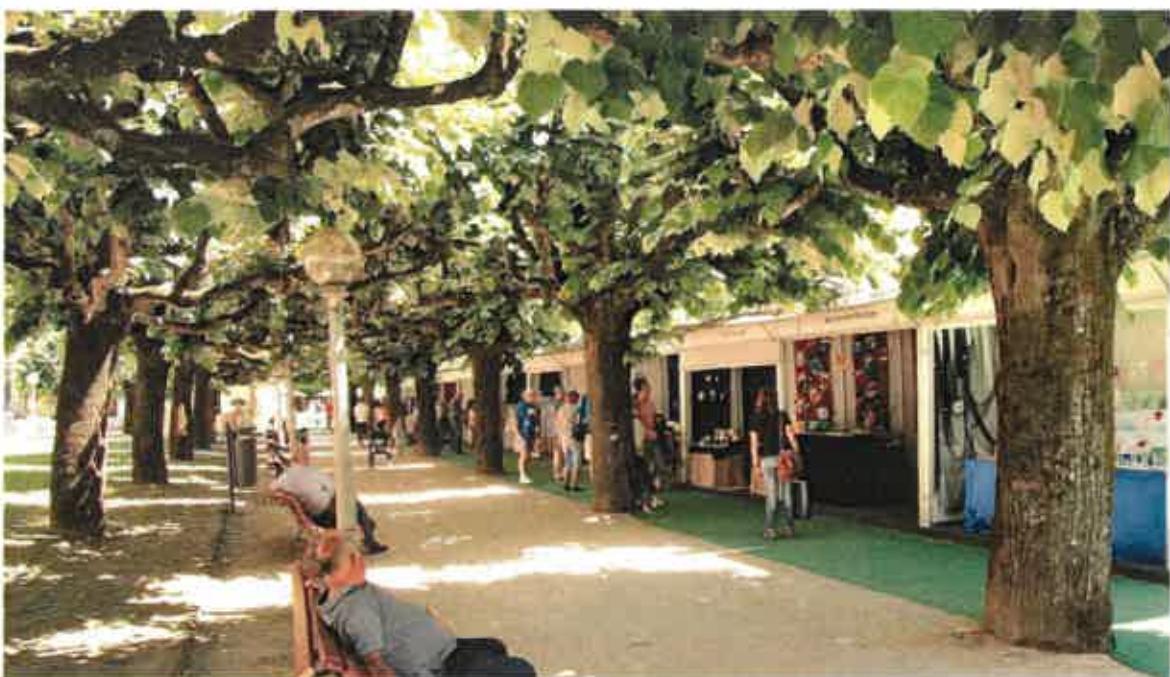
Figura 3.10 – Aspeto de uma das alamedas de tílias na época vegetativa

opinião pública, avançar com soluções radicais a curto prazo, enquanto o quadro⁷ atrás exposto não se alterar (Figura 3.10).

Tudo o que atrás ficou dito, não invalida a constatação - confirmada pela avaliação visual e instrumental a que procedemos - de que este património arbóreo caminha irreversivelmente para o seu fim, pelo que esta situação é uma "bomba-relógio", que detonará mais tarde ou mais cedo. Assim, é urgente definir e implementadas estratégias a médio-prazo para a substituição/renovação destes alinhamentos, estratégias estas que discutiremos em seguida.

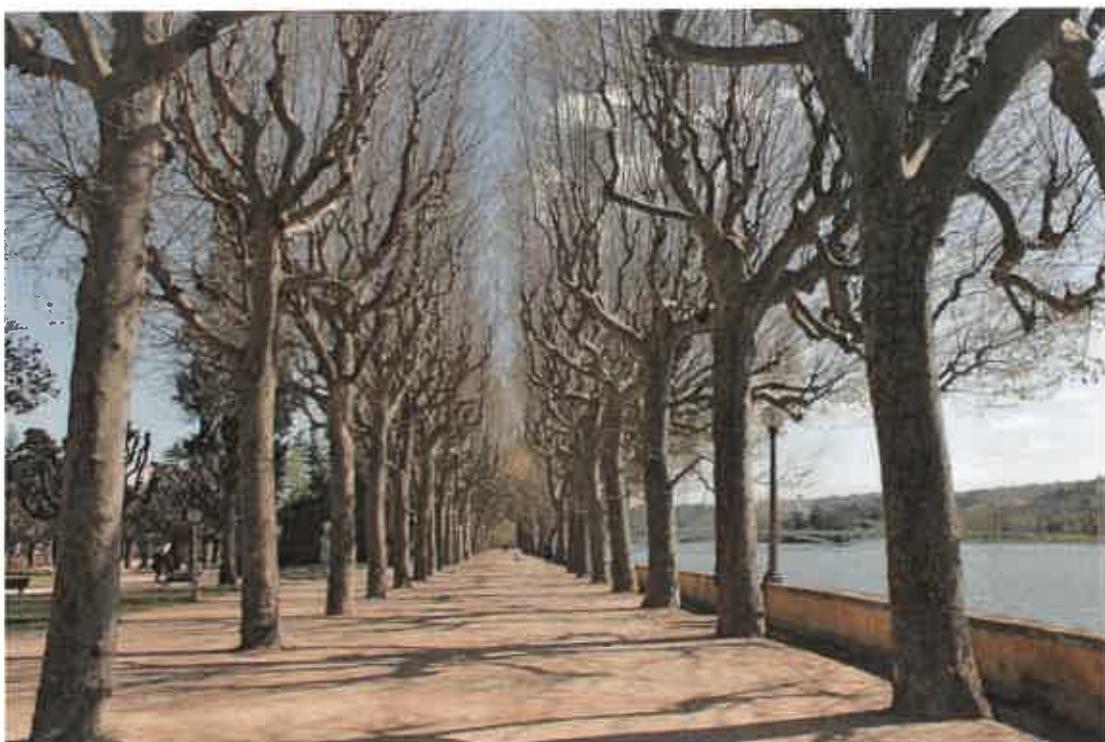
Figura 3.11 -- Alameda de plátanos da beira-rio

Se os alinhamentos duplos de tilias de médio porte marcam o eixo central do Parque, com impacto visual para quem se encontra no seu interior, já os alinhamentos de plátanos de grande porte, de que se destaca a alameda implantada à beira-rio (Figura 3.11), marcam também a imagem do Parque Manuel Braga a partir do seu exterior.

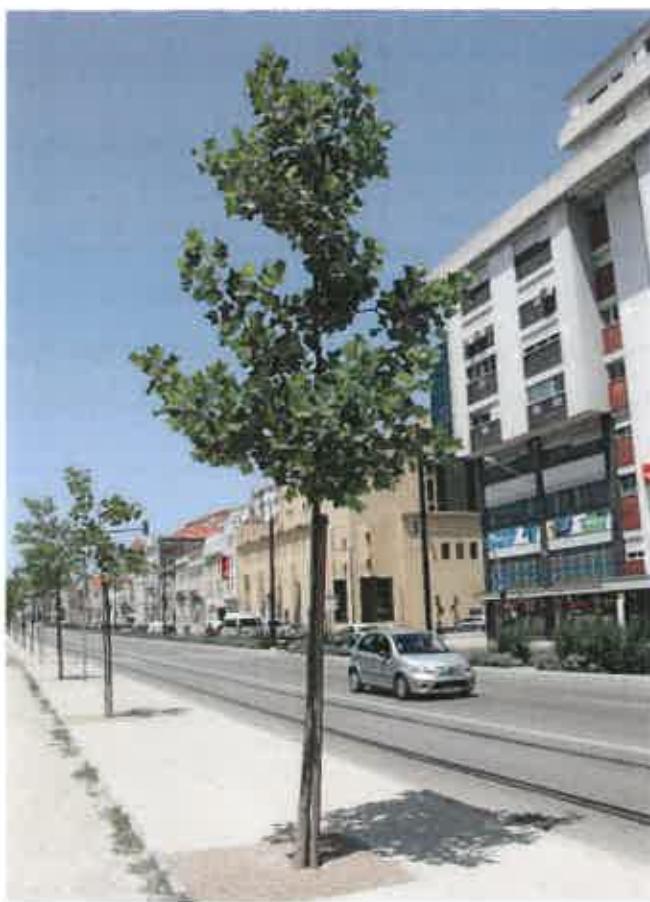
Figura 3.17 – Alinhamento de tulipeiros marginal à Avenida Emídio Navarro

O alinhamento de jovens tulipeiros marginal à Avenida Navarro foi plantado recentemente, na sequência do abate do alinhamento de plátanos adultos aí existente, morto em 2010 pelo ataque fulminante de um complexo de fungos *Boirystosphaeria*.

São 41 árvores de pequeno porte, sendo que durante este estudo 6 deles (306, 308, 313, 316, 317, 325 e 326_Lt) foram repostos, por estarem mortos. Já neste agosto de 2017, 1 destes (313_Lt) desapareceu, estando atualmente a caldeira vazia.

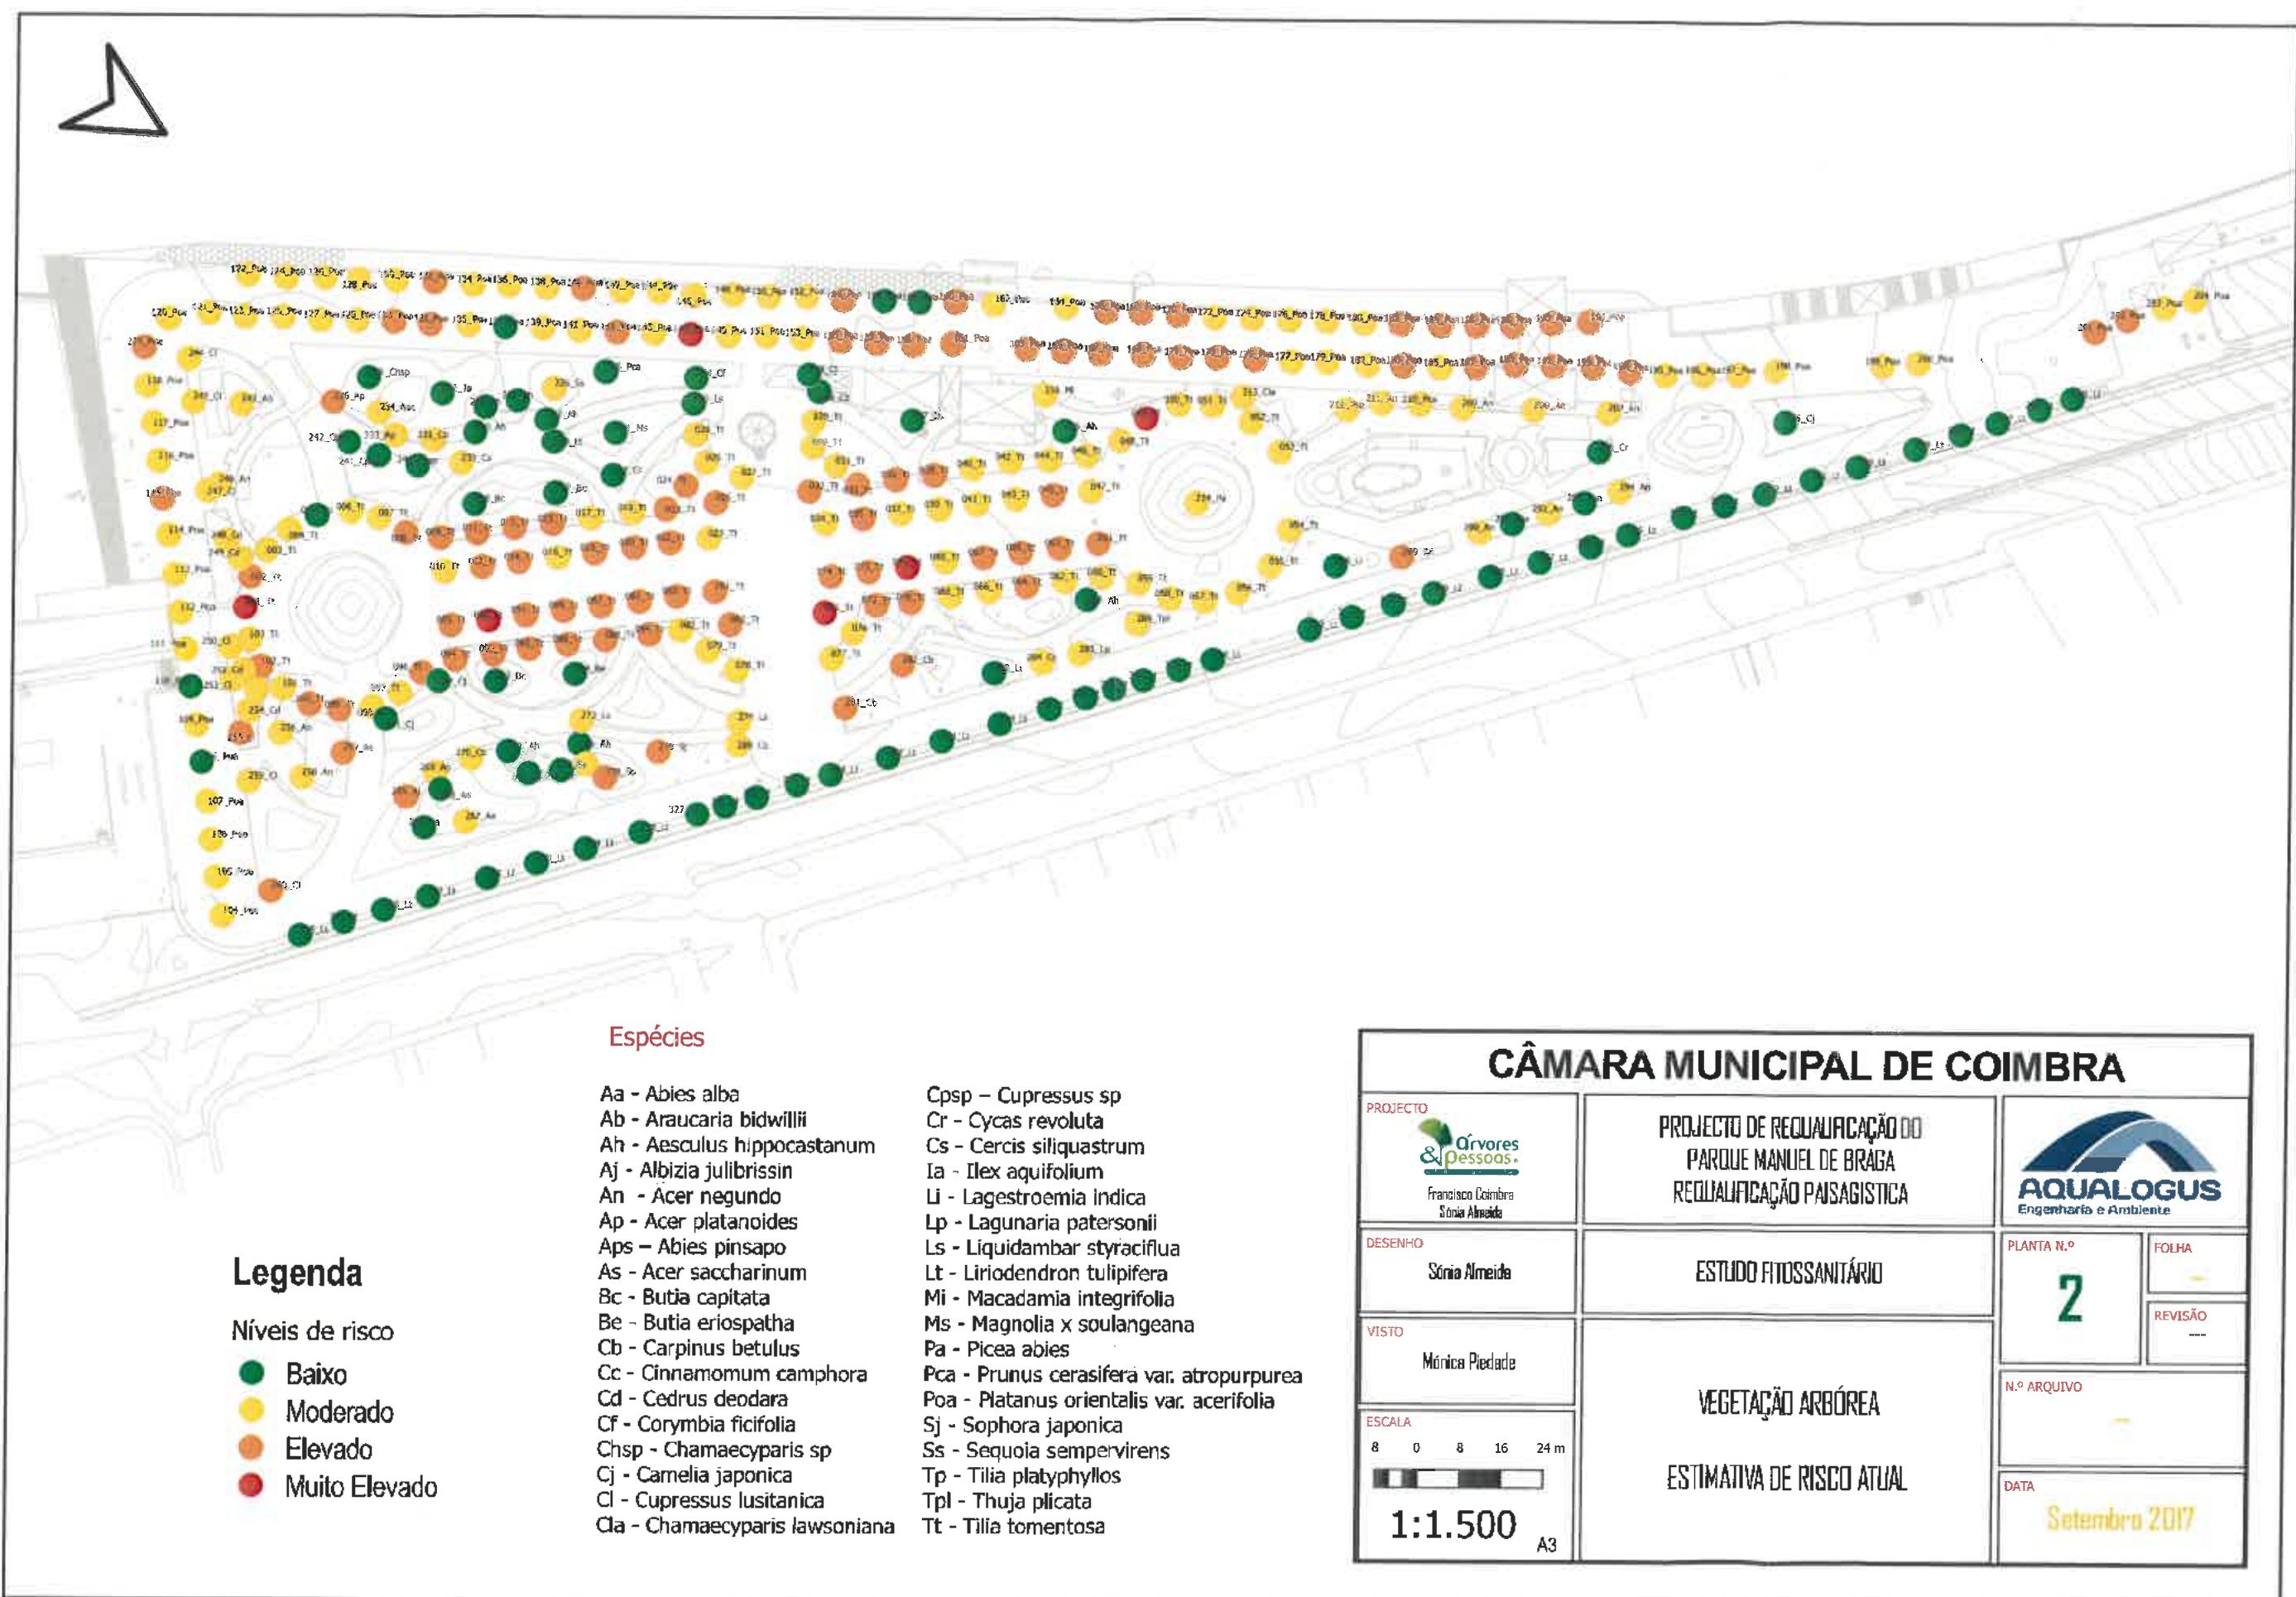
FIGURA 2 – ESTIMATIVA DE RISCO ATUAL DA VEGETAÇÃO ARBÓREA

Esta estimativa, acima resumida, consta em cada uma das Fichas Individuais em anexo, e é apresentada em conjunto, graficamente, na Figura 2 - *Estimativa de Risco atual da Vegetação Arbórea (Planta 2)*.

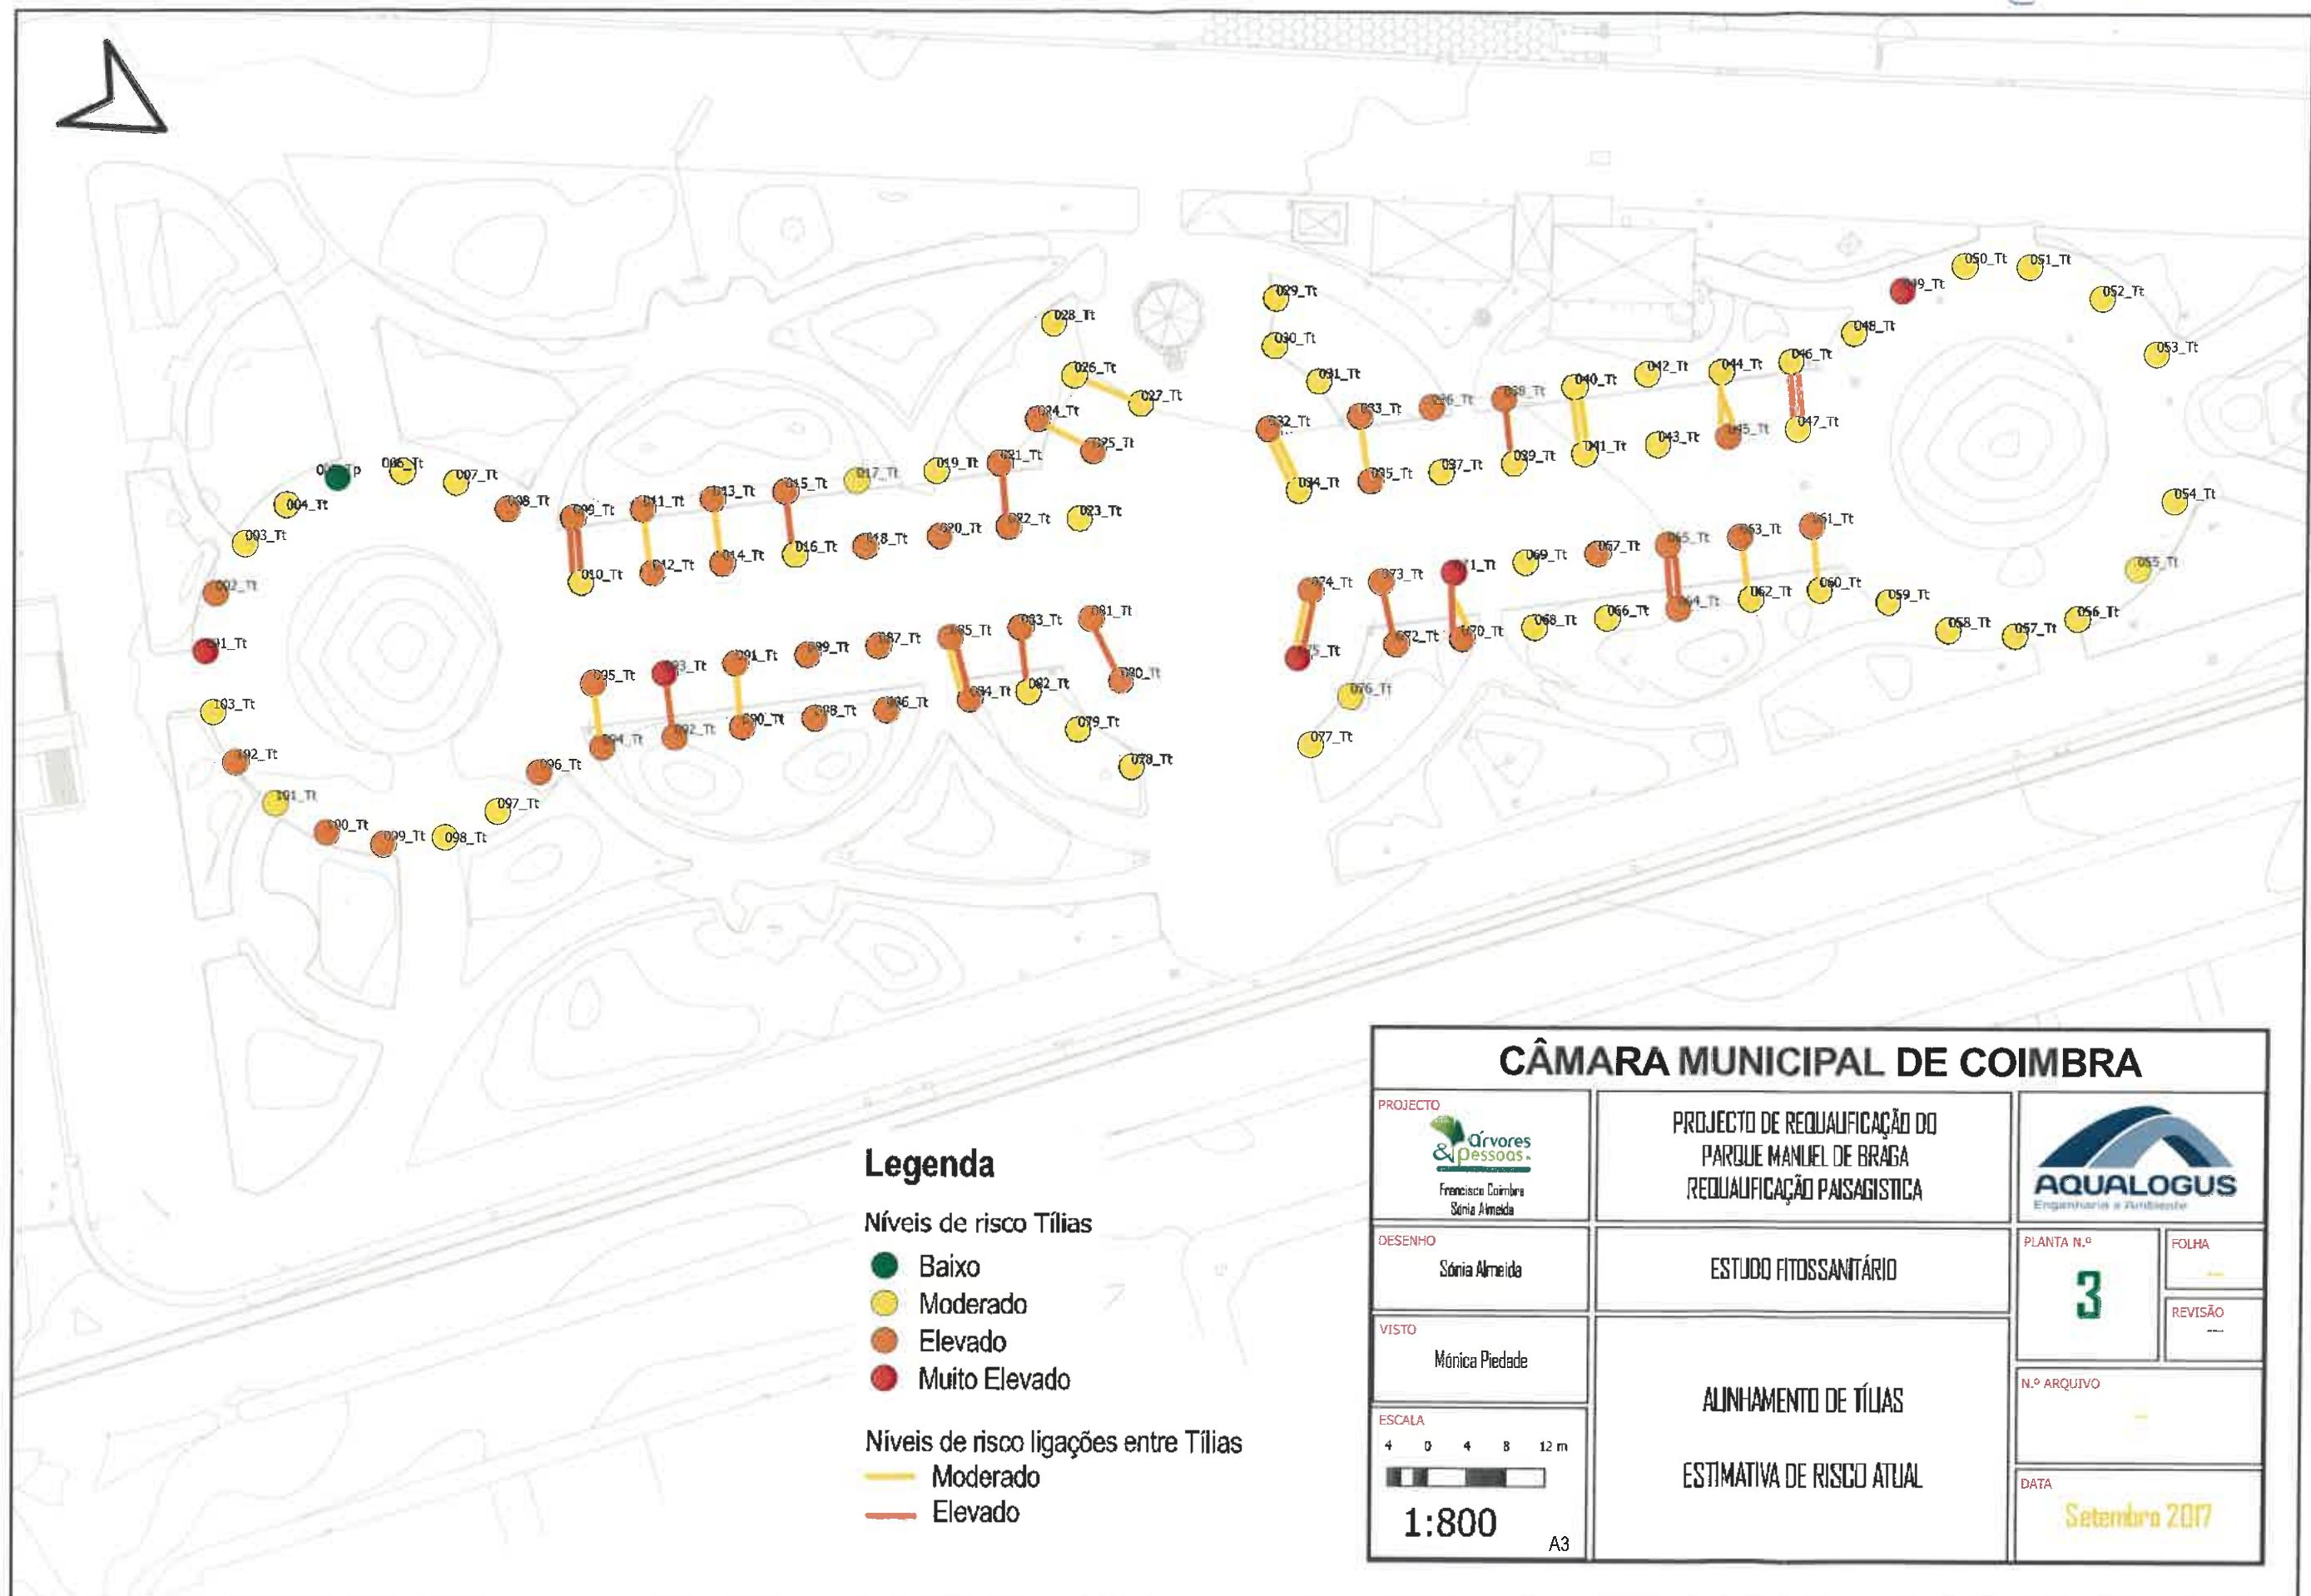
FIGURA 3 – ESTIMATIVA DE RISCO ATUAL DAS TÍLIAS

Os resultados desta avaliação estão apresentados árvore a árvore no **Anexo I.1 – Avaliação Individual das Tílias** e na **Figura 3 - Estimativa de Risco atual das Tílias (Planta 3)**.

Em termos de **Estado Fitossanitário**, para além de apresentarem grandes lesões afetadas extensivamente por *podridão de lenho*, as tílias não apresentam outras pragas ou doenças visíveis. Mas a degradação dos constituintes do lenho tem grande impacto na qualidade funcional deste, o que determinou que a classificação sanitária da esmagadora maioria fosse *Sofrível* ou mesmo *Fraco*.

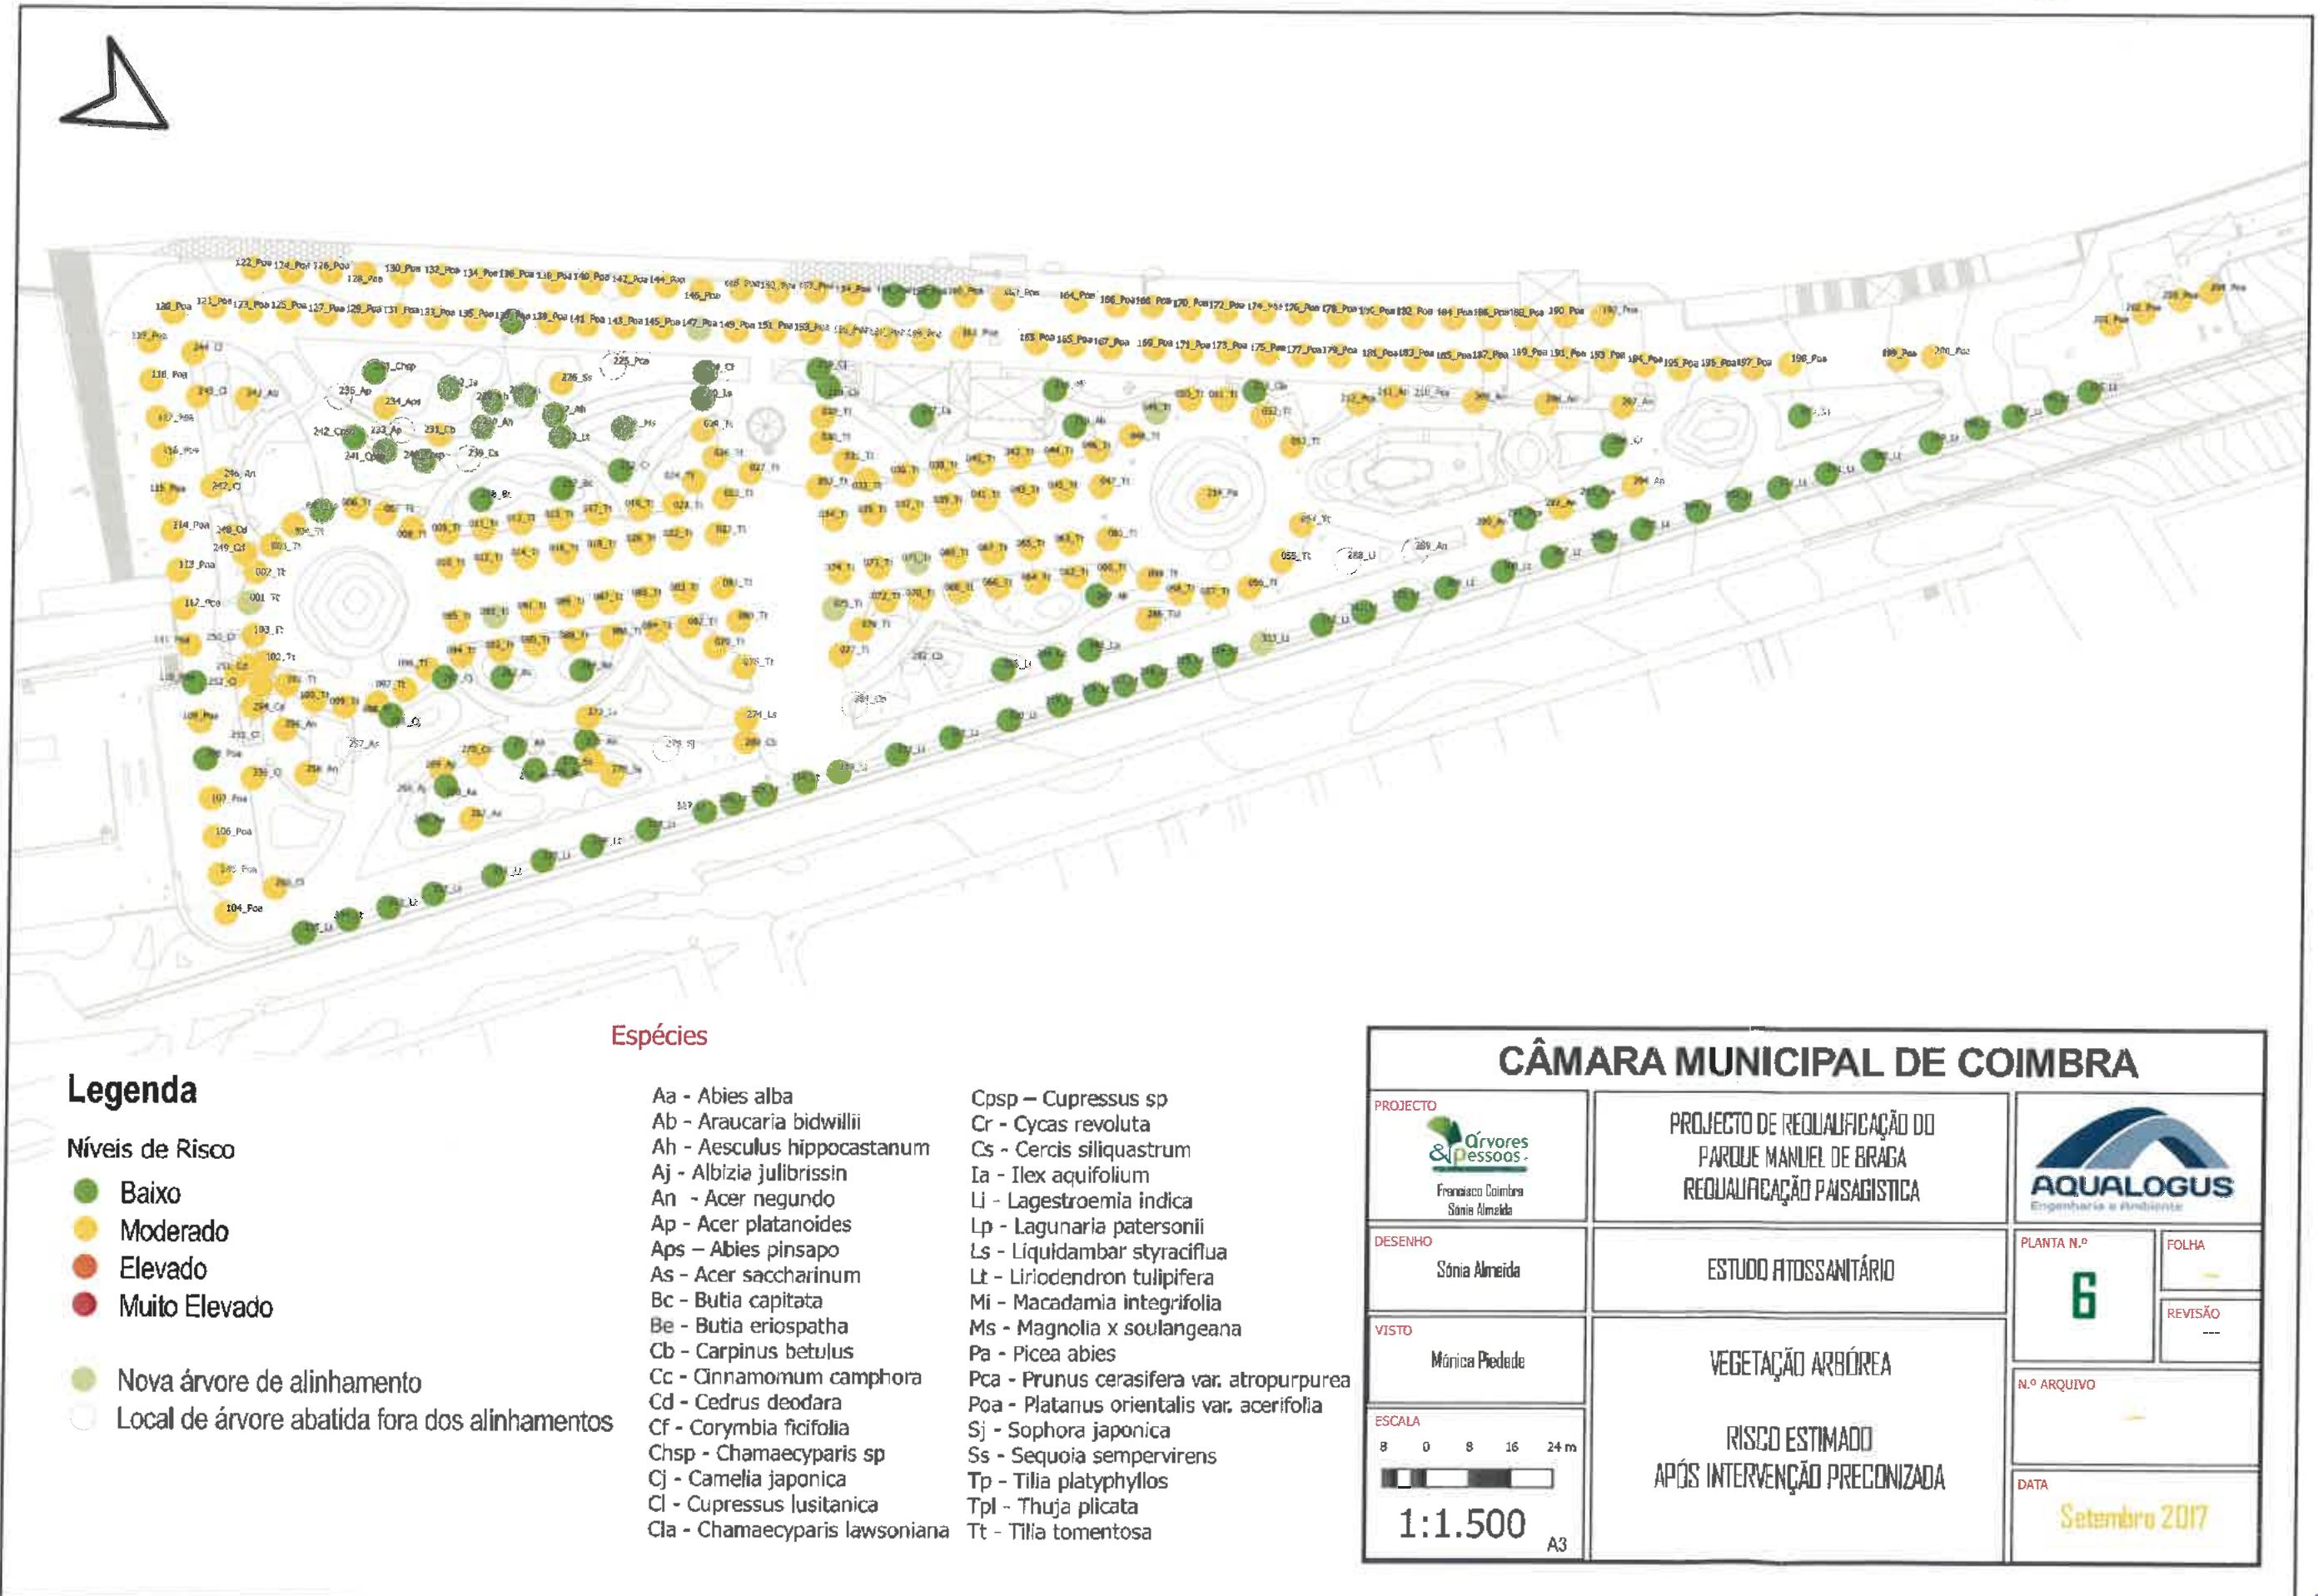
FIGURA 6 – RISCO ESTIMADO APÓS INTERVENÇÃO NA VEGETAÇÃO ARBÓREA

Assumindo que as intervenções preconizadas são escrupulosamente realizadas, fez-se uma nova estimativa do risco, hipotética, para cada elemento. Esta estimativa é apresentada em conjunto, graficamente, na **Figura 6 - Risco Estimado após Intervenção na Vegetação Arbórea (Planta 6)** e, no caso específico das tilias, na **Figura 7 - Risco Estimado após Intervenção nas Tilias (Planta 7)**.

Esta estimativa hipotética é apresentada em conjunto, graficamente, no Figura 6 - Risco Estimado apóis Intervenção na Vegetação Arbórea (Planta 6).

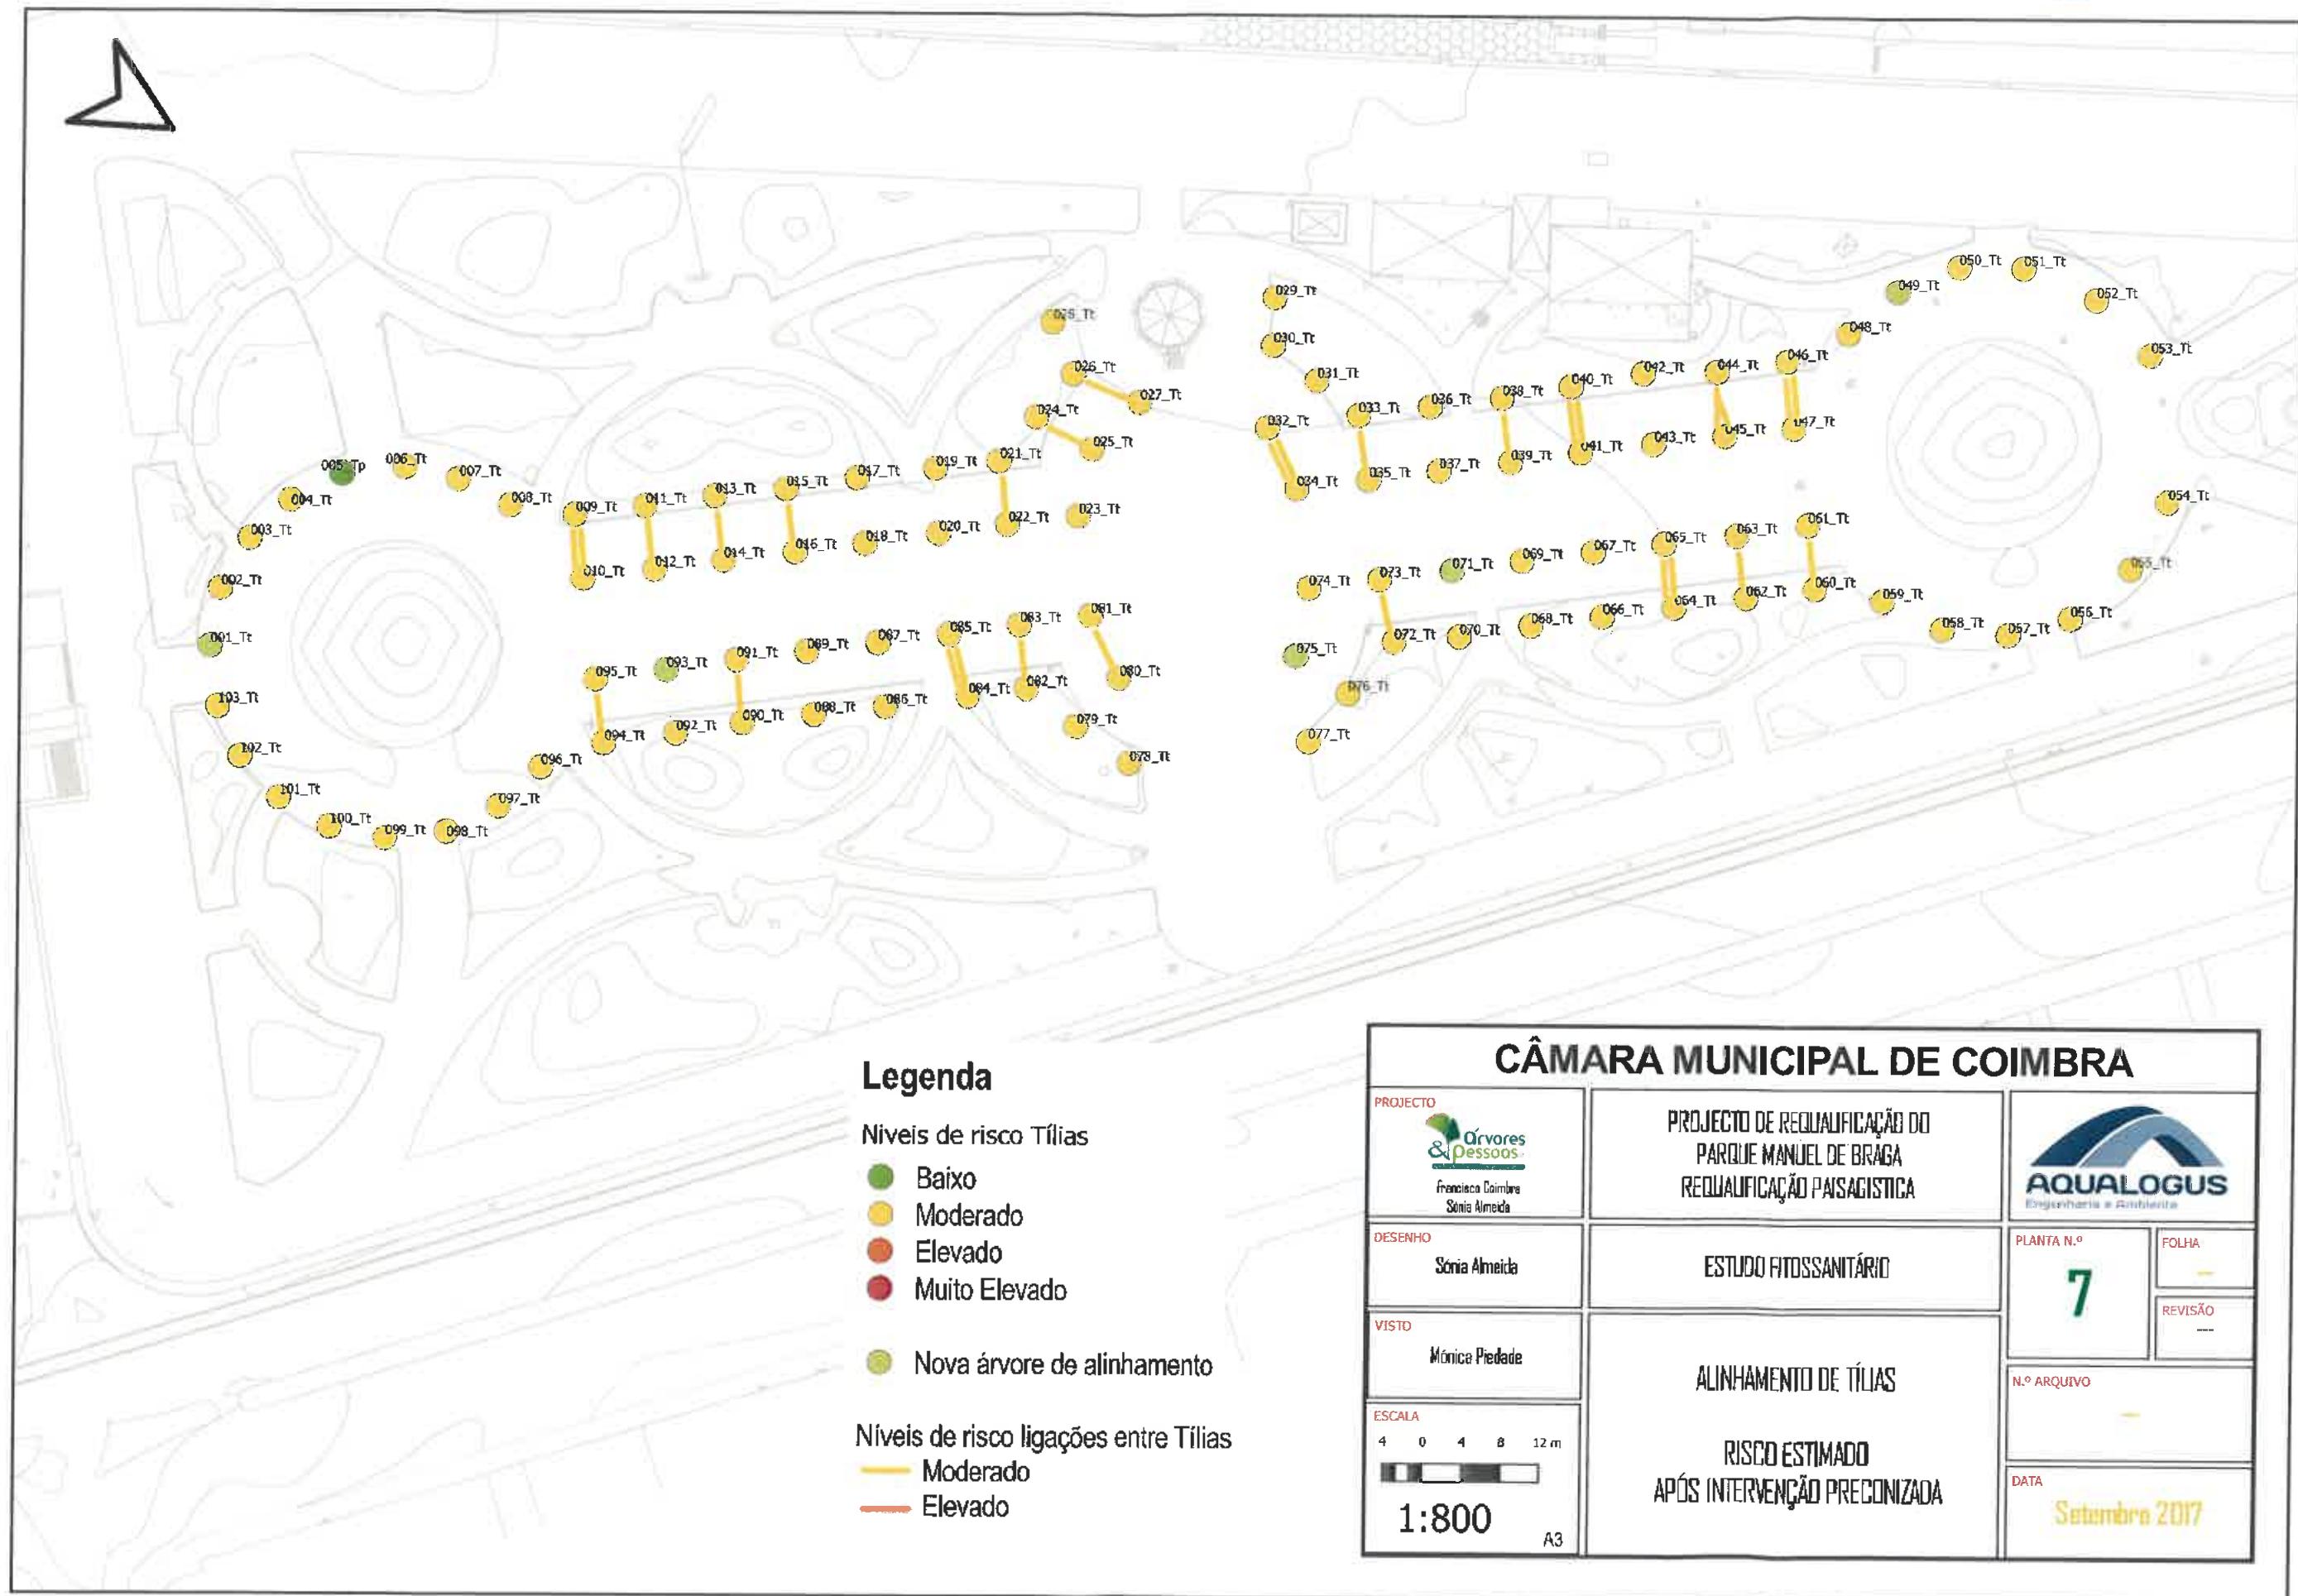
FIGURA 7 – RISCO ESTIMADO APÓS INTERVENÇÃO NAS TÍLIAS

Esta estimativa hipotética é apresentada em conjunto, graficamente, no Figura 7 - *Risco Estimado após Intervenção nas Tílias (Planta 7)*.
