RELATÓRIO TÉCNICO

**DIAGNÓSTICO E AVALIAÇÃO DO POTENCIAL RISCO DE RUTURA
DE SEIS EXEMPLAES ARBÓREOS
RUA LOURENÇO DE ALMEIDA AZEVEDO, COIMBRA**

JANEIRO 2021

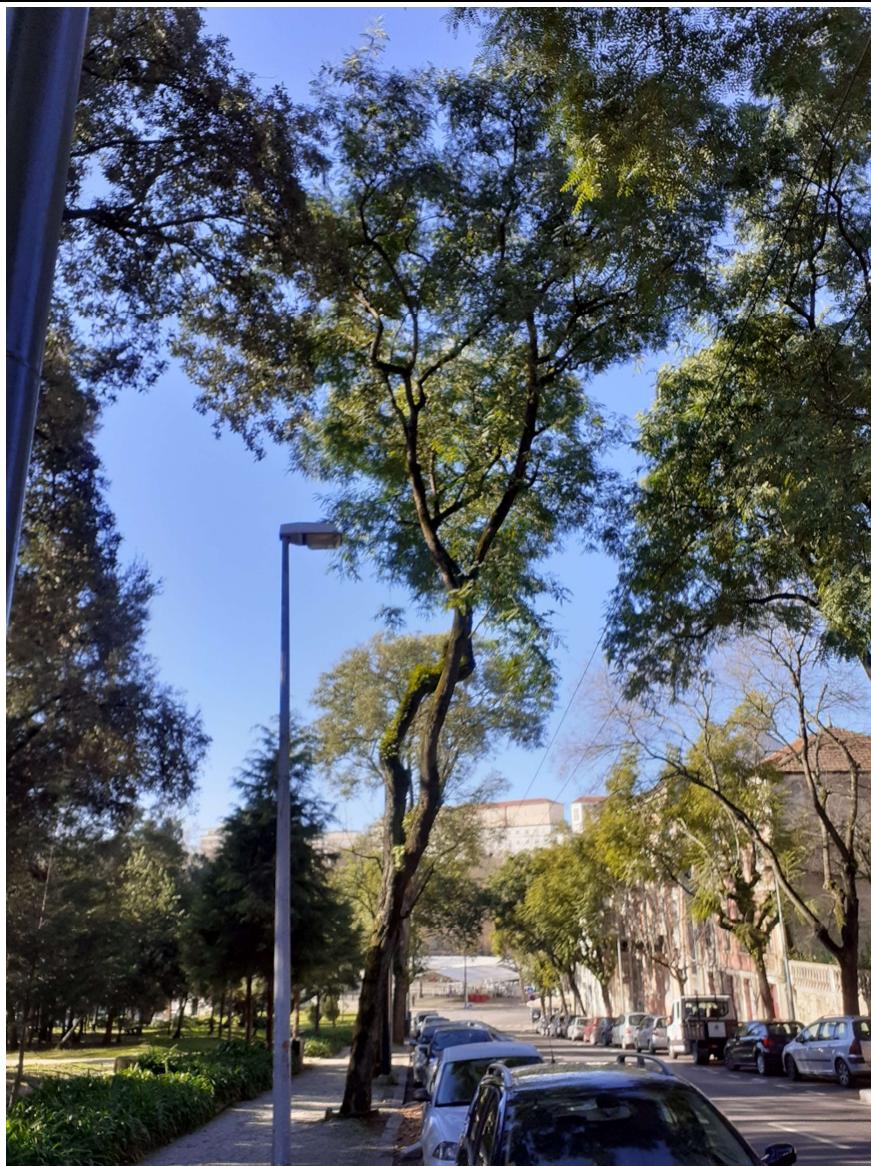
Vitalidade: Razoável	Fase de vida: Adulto	Posição: Codominante
Estrutura: Algo deficiente	PAP: 140 cm	Pb: 173 cm
Exposição solar: Razoável	Exposição ao vento: Elevada	Utilização do espaço: Muito elevada
Potenciais alvos: Zona de circulação de peões, casas, zona de estacionamento e de circulação automóvel

Copa ligeiramente descompensada sobre o eixo viário, acompanhando a inclinação do eixo principal, moderadamente transparente, e em ligeiro conflito com árvore vizinha no passeio oposto

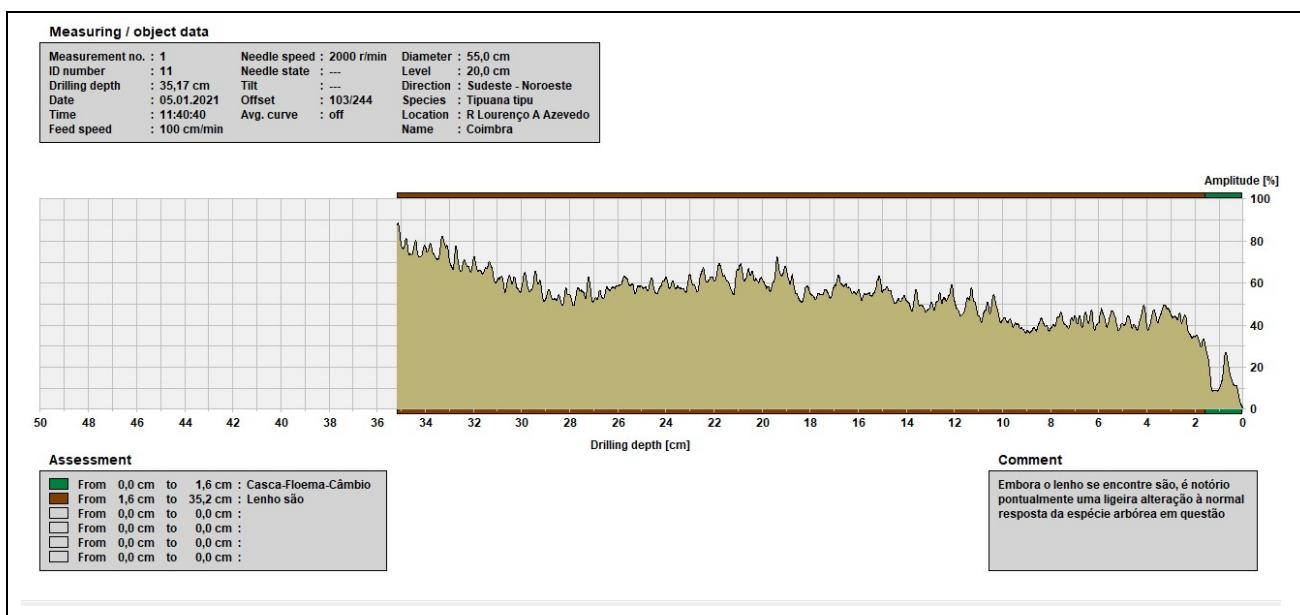
PROBABILIDADE DE RUTURA	Peças		PROBABILIDADE DE ATINGIR UM ALVO
	Tipo	Dimensão	
Elevada	Ramos	$10 < \varnothing < 25$ cm	Muito elevado
Reduzida	Tronco	$\varnothing < 50$ cm	Muito elevado

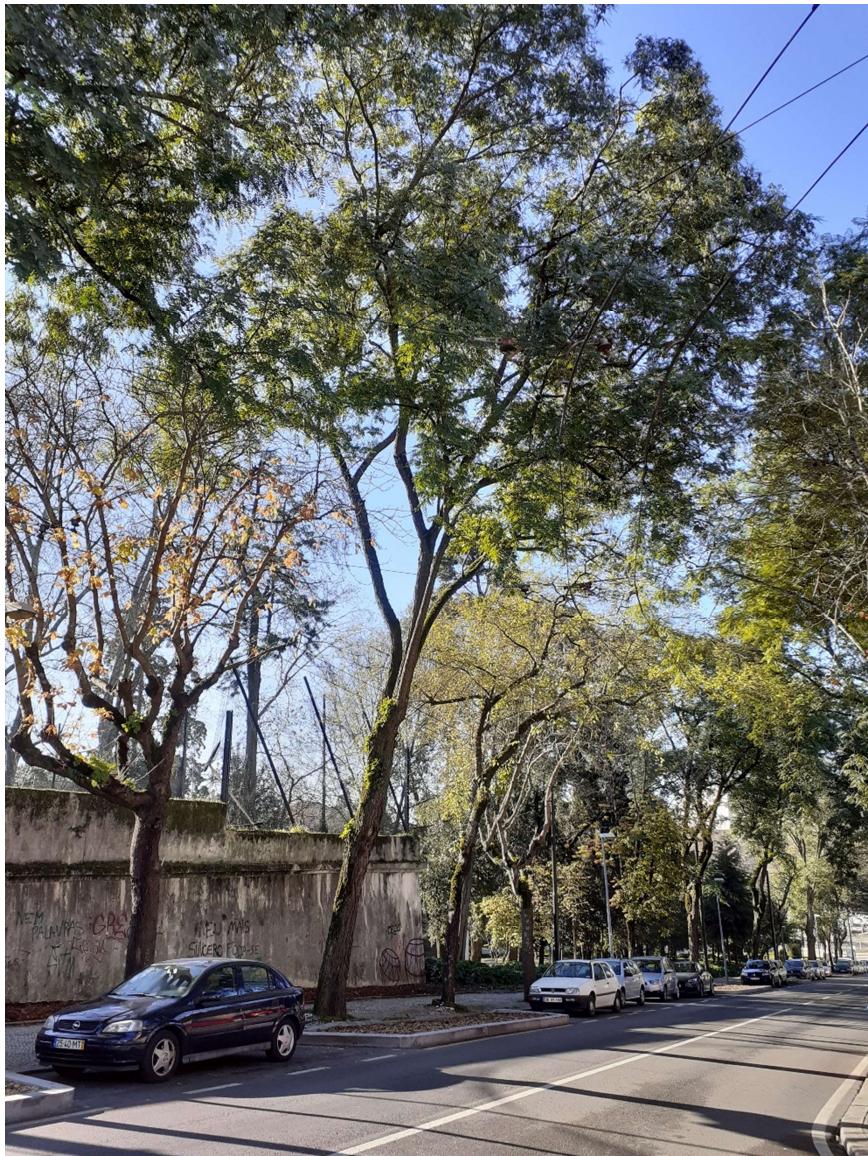
Vitalidade: Razoável	Fase de vida: Adulto	Posição: Codominante
Estrutura: Deficiente	PAP: 172 cm	Pb: 222 cm
Exposição solar: Razoável	Exposição ao vento: Elevada	Utilização do espaço: Muito elevada
Potenciais alvos: Zona de circulação de peões, casas, zona de estacionamento e de circulação automóvel

Copa descompensada sobre o eixo viário, acompanhando a inclinação do eixo principal, moderadamente transparente

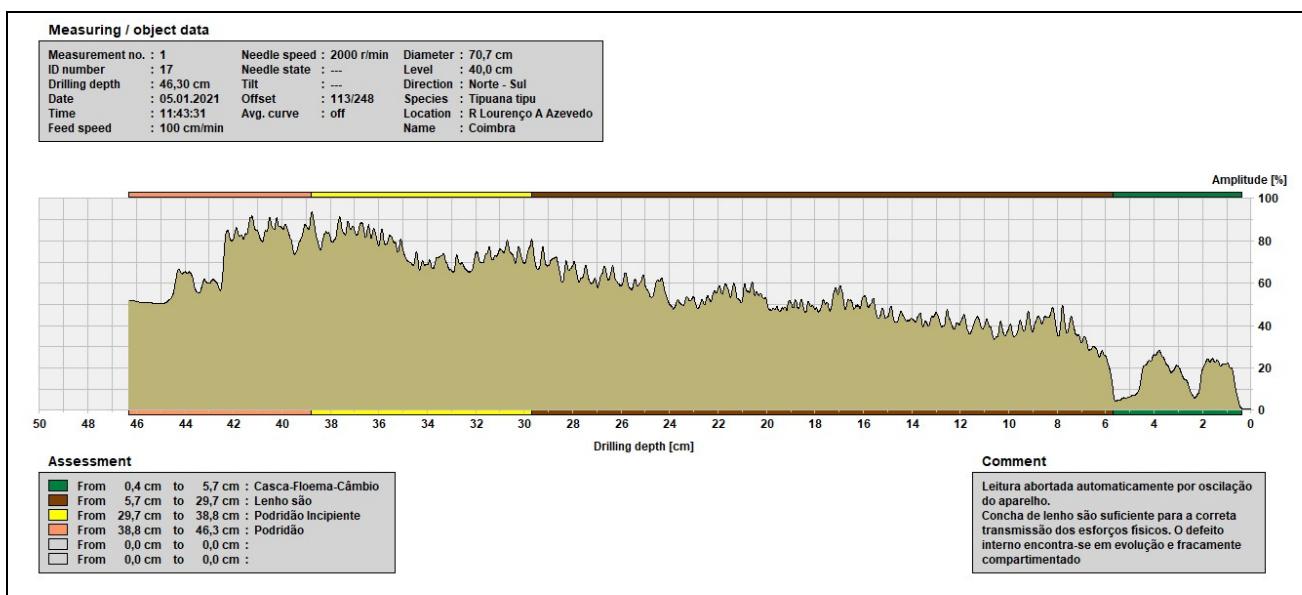
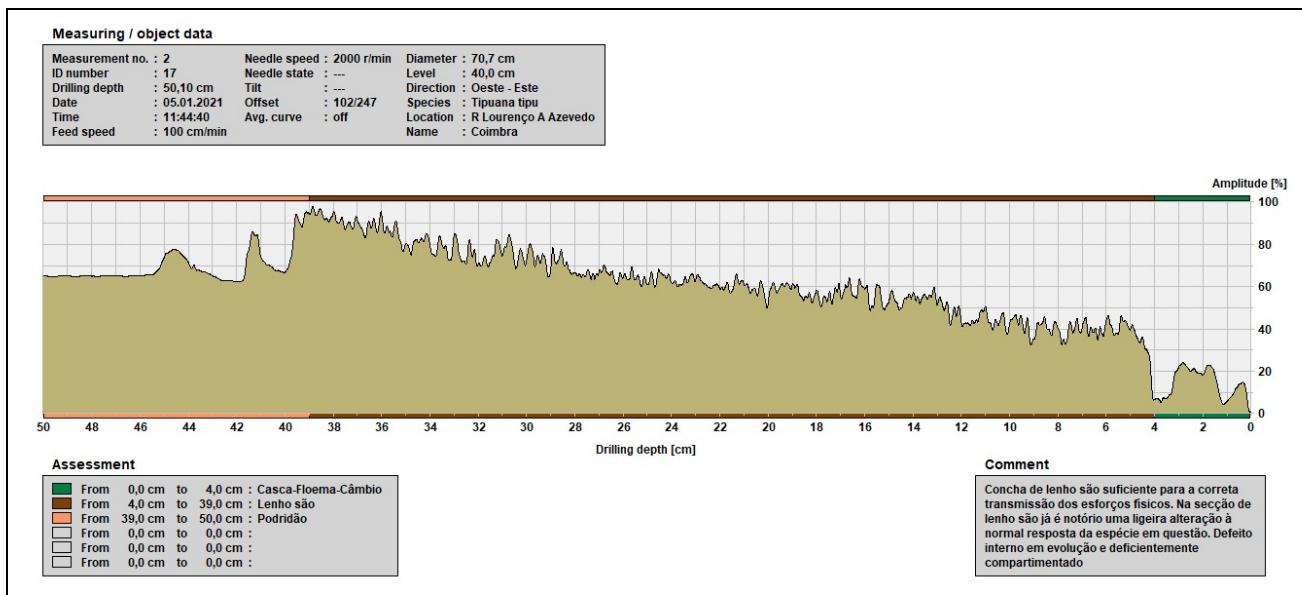
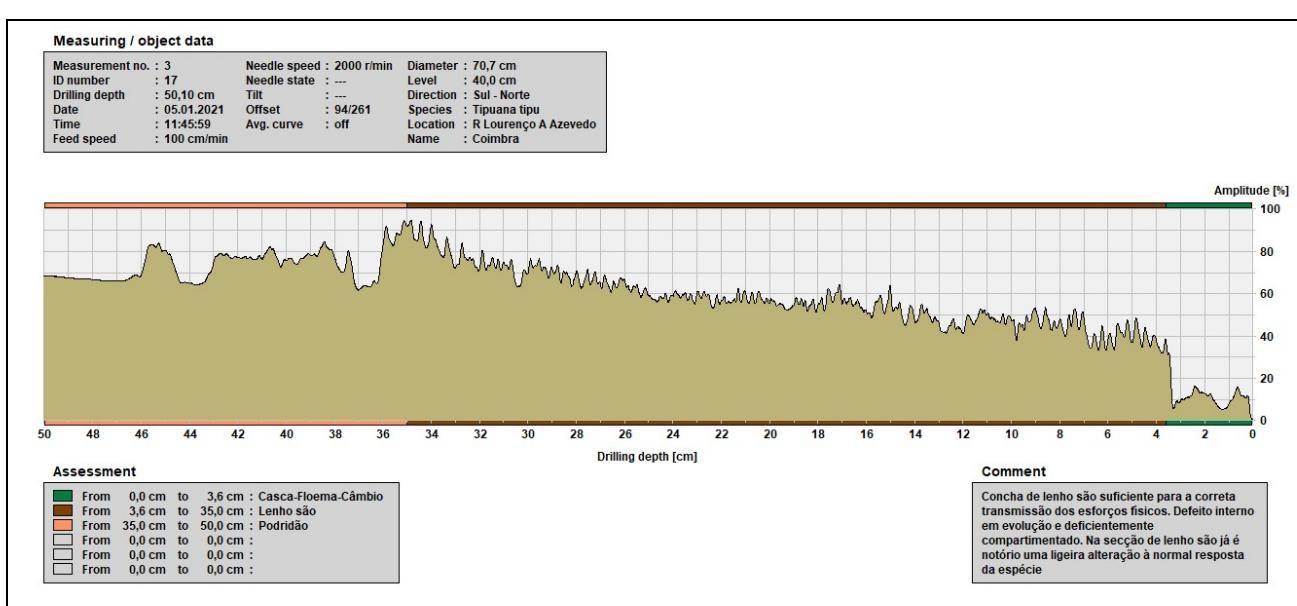
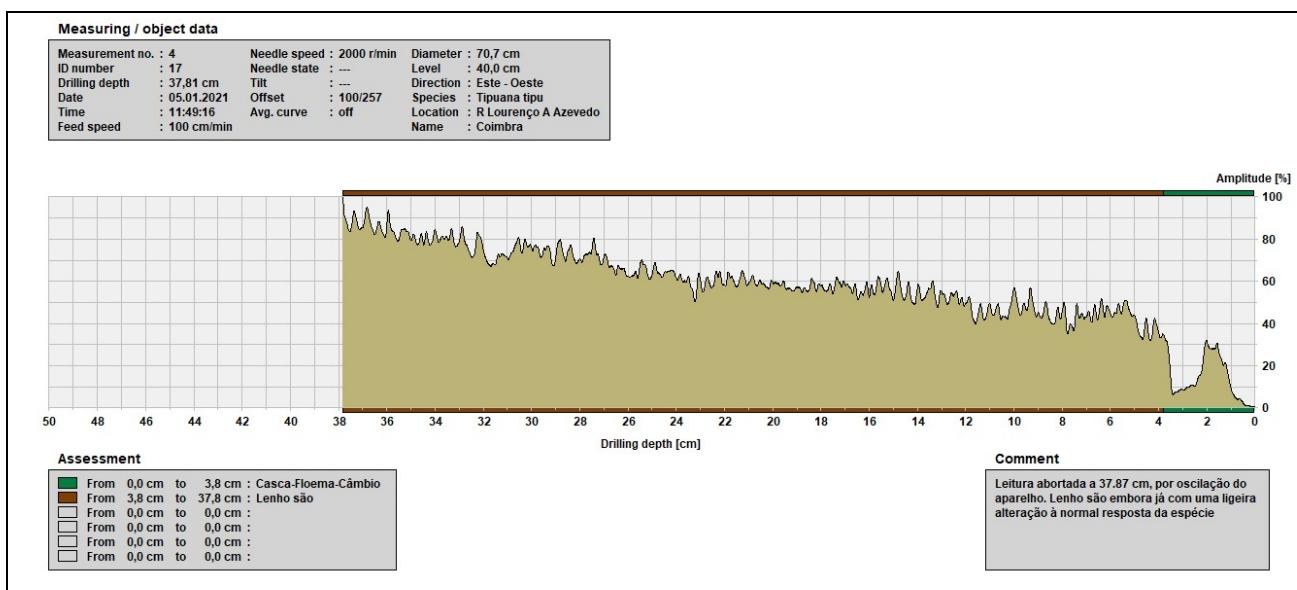
PROBABILIDADE DE RUTURA	Peças		PROBABILIDADE DE ATINGIR UM ALVO
	Tipo	Dimensão	
Elevada	Ramos	$10 < \varnothing < 25$ cm	Muito elevado
Reduzida	Tronco	$\varnothing < 50$ cm	Muito elevado

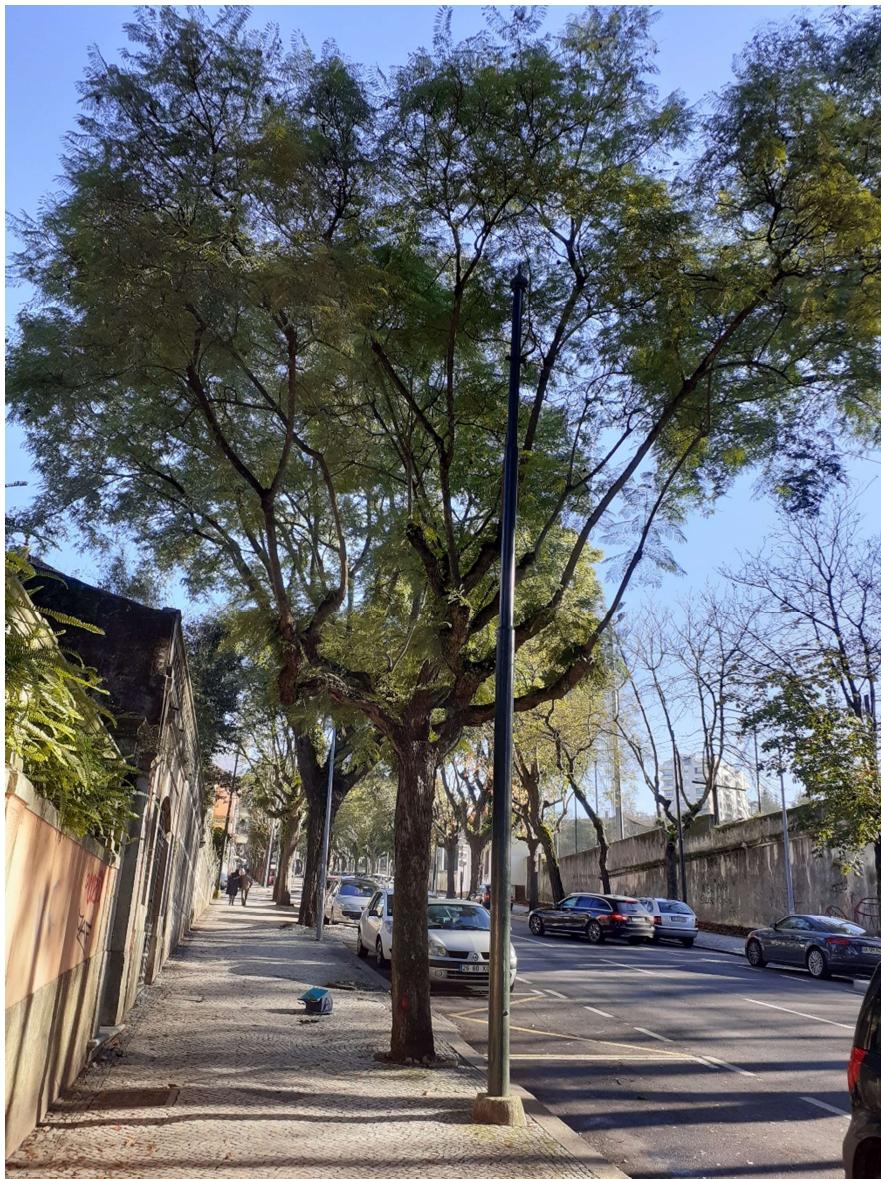
Vitalidade: Razoável	Fase de vida: Adulto	Posição: Codominante
Estrutura: Deficiente	PAP: 120 cm	Pb: 133 cm
Exposição solar: Razoável	Exposição ao vento: Elevada	Utilização do espaço: Muito elevada
Potenciais alvos: Zona de circulação de peões, casas, zona de estacionamento e de circulação automóvel

Copa ligeiramente descompensada sobre o eixo viário, moderadamente transparente, formada por ramos epicórmicos, ramificados apenas na zona mais apical, inseridos numa estrutura tipo "castiçal", por vezes com padrão de crescimento horizontal, onde se observam diversas lesões com podridão avançada dos tecidos internos expostos, formando pontualmente cavidade

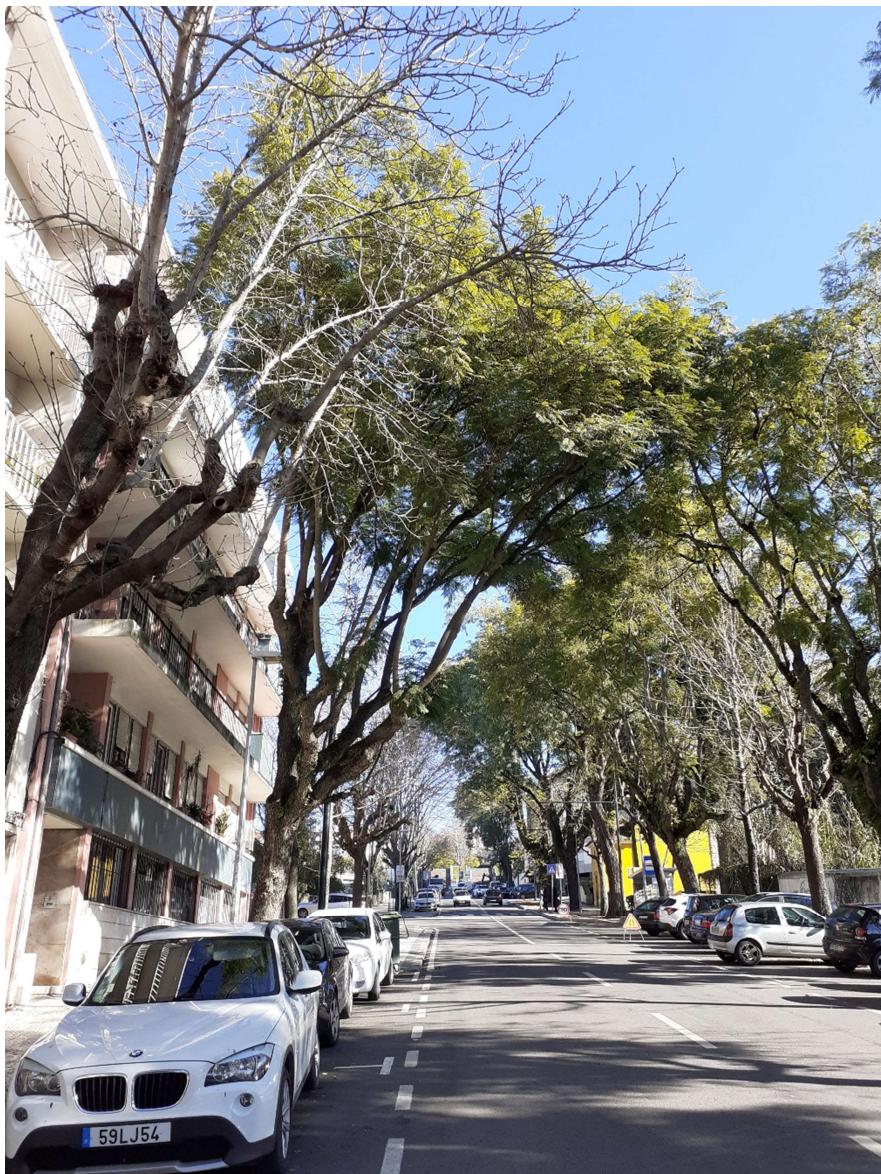
Vitalidade: Razoável	Fase de vida: Adulto	Posição: Codominante
Estrutura: Deficiente	PAP: 188 cm	Pb: 240 cm
Exposição solar: Razoável	Exposição ao vento: Elevada	Utilização do espaço: Muito elevada
Potenciais alvos: Zona de circulação de peões, casas, zona de estacionamento e de circulação automóvel

Copa ligeiramente descompensada sobre o eixo viário, moderadamente transparente, formada por ramos epicórmicos, ramificados apenas na zona mais apical, inseridos numa estrutura tipo "castiçal", onde se observam diversas lesões com podridão avançada dos tecidos internos expostos, formando pontualmente cavidade

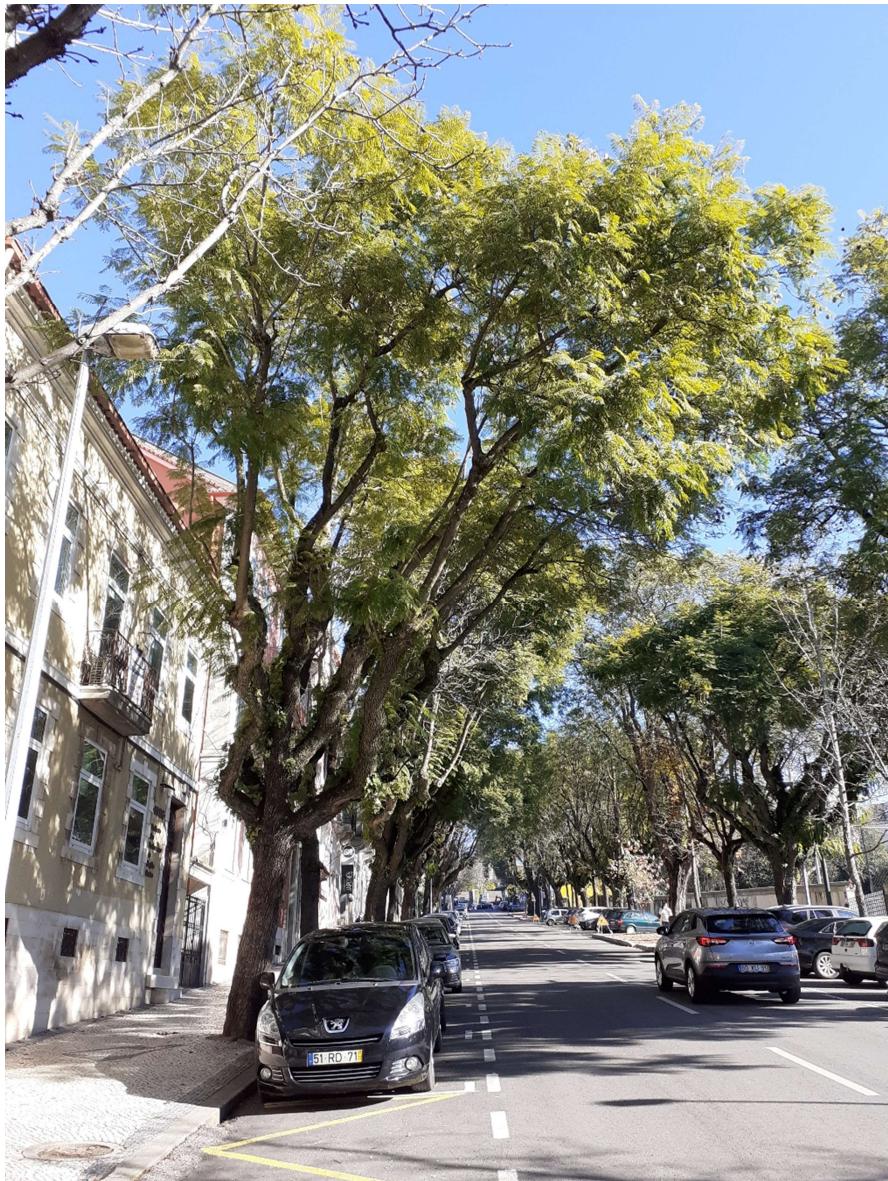
Vitalidade: Razoável	Fase de vida: Adulto	Posição: Codominante
Estrutura: Deficiente	PAP: 167 cm	Pb: 200 cm
Exposição solar: Razoável	Exposição ao vento: Elevada	Utilização do espaço: Muito elevada
Potenciais alvos: Zona de circulação de peões, casas, zona de estacionamento e de circulação automóvel

Copa ligeiramente descompensada sobre o eixo viário, moderadamente transparente, formada por ramos epicórmicos, ramificados apenas na zona mais apical, inseridos numa estrutura tipo "castiçal", onde se observam diversas lesões com podridão avançada dos tecidos internos expostos, formando pontualmente cavidade

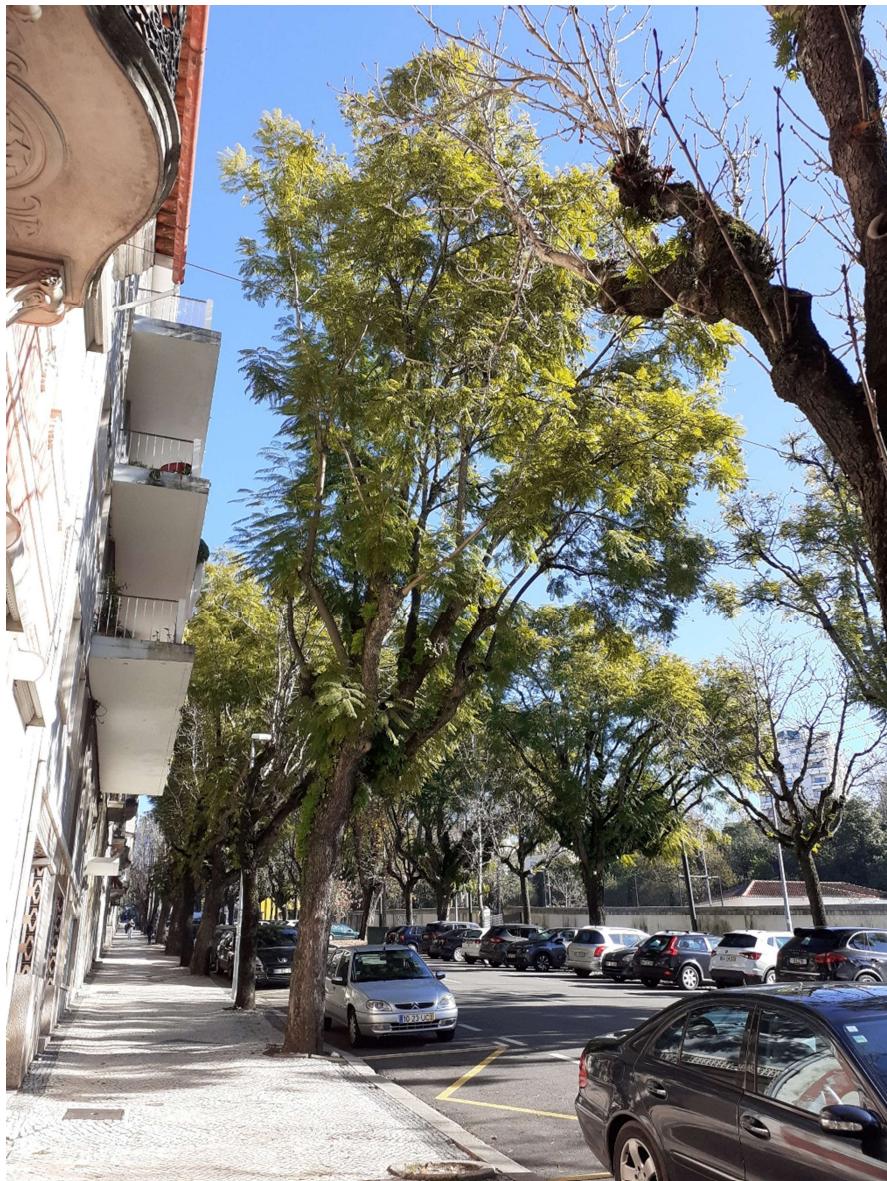
Vitalidade: Razoável	Fase de vida: Adulto	Posição: Codominante
Estrutura: Deficiente	PAP: 154 cm	Pb: 173 cm
Exposição solar: Razoável	Exposição ao vento: Elevada	Utilização do espaço: Muito elevada
Potenciais alvos: Zona de circulação de peões, casas, zona de estacionamento e de circulação automóvel

Copa ligeiramente descompensada sobre o eixo viário, moderadamente transparente, formada por ramos epicórmicos, ramificados apenas na zona mais apical, inseridos numa estrutura tipo "castiçal", onde se observam diversas lesões com podridão avançada dos tecidos internos expostos, formando pontualmente cavidade
